II - Le déroulement de la mission

VI - État descriptif et disposition

1- La maison du 29 rue du Puits Vieux

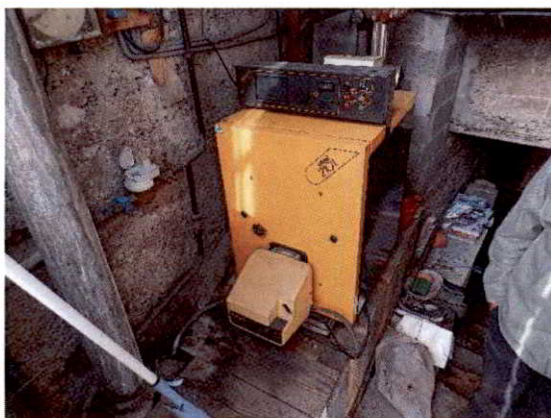
Chaudière gaz

Cuisine ancienne équipée,
Absence de climatisation
Chauffage central au gaz avec distribution par radiateurs acier.
Electricité. Gaz.

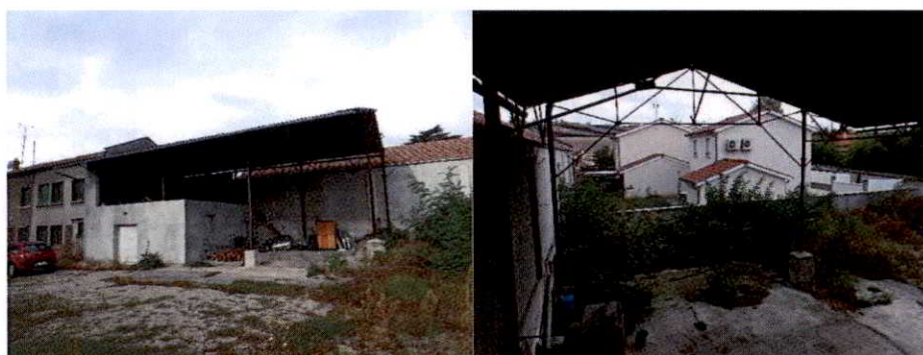
Terrain restant

Il s'agit d'un environnement de terrain non entretenu. Seul un arbre de haute futaie apporte un espace vert à l'ensemble de la partie non bâtie.

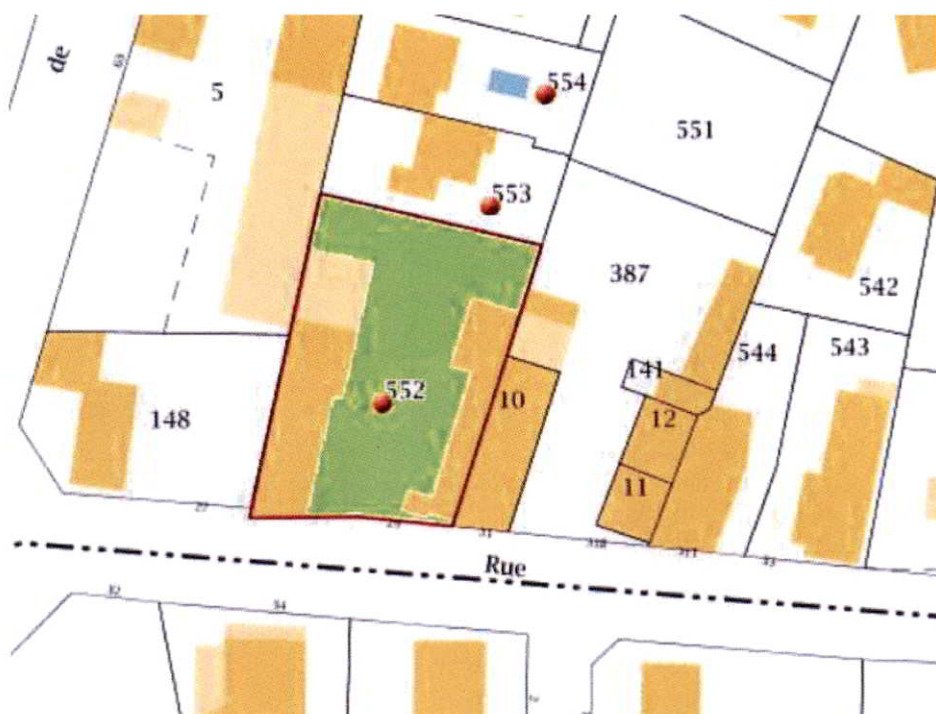
Le cadastre n'a pas actualisé la destruction des dépendances à l'est de la parcelle

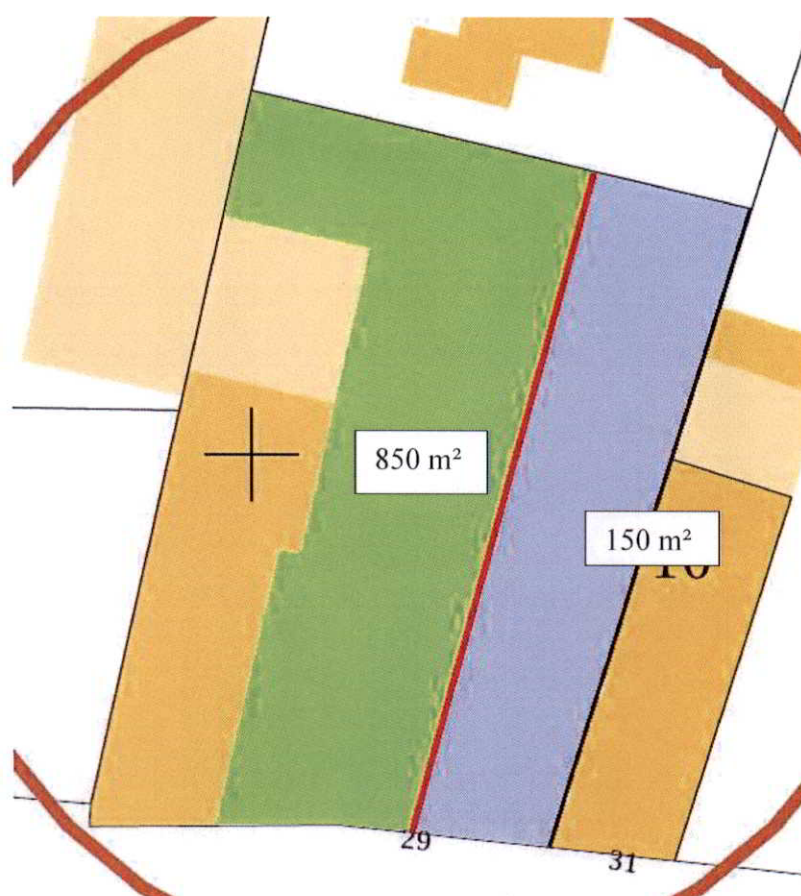
Un détachement de parcelle paraît possible car celle-ci subit déjà la servitude de passage qui la grève de 150 m² voir le croquis ci-dessous.

Les 850 m² restant peuvent permettre de détacher 2 parcelles sans que la parcelle à l'arrière ne soit enclavée grâce à la servitude. Les parcelles CI 553, 554, 555 et 556 alimentées par la servitude de passage sur la propriété de l'indivision DEBENEY et qui possèdent chacune une maison ont pour surface respective : 350 m², 360 m², 325 m² et 385 m².

Une destruction reconstruction sur les 2 lots d'environ 400 m² serait, avec une faisabilité approuvée par un certificat d'urbanisme opérationnel l'option la plus réaliste à envisager.
