- Madame REGIE MOUTON
- 45 47 49 RUE LEON BLUM
69100 VILLEURBANNE
- N° de dossier : 1111594
- Date de réalisation :26/06/2019

RAPPORT DE MISSION DE REPERAGE DES MATERIAUX ET PRODUITS CONTENANT DE L'AMIANTE AVANT TRAVAUX

Travaux de rénovation de toiture

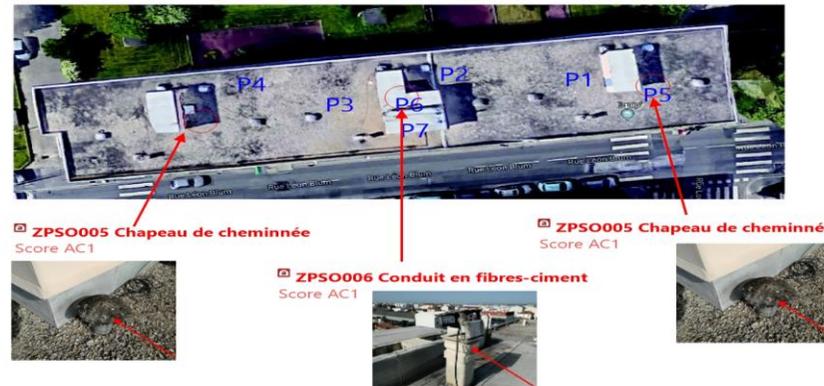
Tableau 1 – Synthèse des ZPSO Contenant de l'Amiante

ZPSO	Niveau	Localisation	Zone	Description du prélèvement réalisé*
ZPSO005	Annexes	Toiture	Toiture	Analyse : P005 - Matériau compact gris avec fibres visibles + mousse végétale non séparable (Présence d'amiante)
ZPSO006	Annexes	Toiture	Toiture Chaufférie	Analyse : P006 - Fibrociment gris avec fibres visibles + mousse végétale non séparable (Présence d'amiante)

AC1: Vous devez recouvrir le matériau d'une couche de protection.

AC2 : Vous devez supprimer ou remplacer le composant.

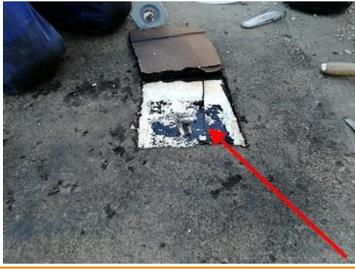
ZPSO001 : Partie plane : revêtement bitumineux (bandes, lés...)					Niveau : Annexes	
Partie plane : revêtement bitumineux + isolant + colle					Pièces : Toiture	
Localisation	n° de sondage	Zone	Prélèvement	Etat de conservation	Analyse	Photo
Toiture	1	Toiture	Oui Annexes - Toiture : Toiture	absent	<u>Analyse:</u> P001 <u>Partie analysée par le laboratoire:</u> - Matériau bitumineux noir + papier non séparable : Absence d'amiante

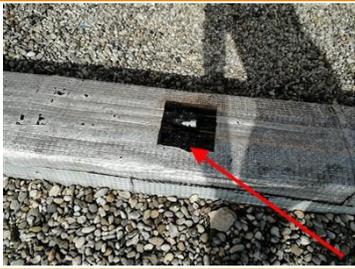
ZPSO002 : Relevé : revêtement bitumineux (bandes, lés...)					Niveau : Annexes	
Relevé : revêtement bitumineux					Pièces : Toiture	
Localisation	n° de sondage	Zone	Prélèvement	Etat de conservation	Analyse	Photo
Toiture	1	Toiture	Oui Annexes - Toiture : Toiture	absent	<u>Analyse:</u> P002 <u>Partie analysée par le laboratoire:</u> - Matériau bitumineux noir avec aluminium avec fibres : Absence d'amiante

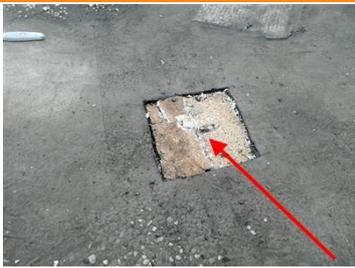
ZPSO003 : Partie plane : revêtement bitumineux (bandes, lés...)					Niveau : Annexes

Partie plane : revêtement bitumineux + isolant + colle					Pièces : Toiture	
Localisation	n° de sondage	Zone	Prélèvement	Etat de conservation	Analyse	Photo
Toiture	1	Toiture	Oui Annexes - Toiture : Toiture	absent	<u>Analyse:</u> P003 <u>Partie analysée par le laboratoire:</u> - Matériau bitumineux noir : Absence d'amiante

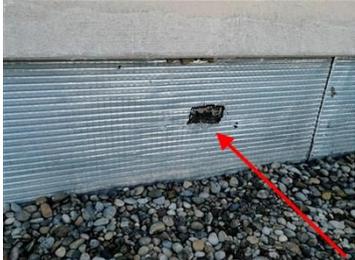
ZPSO004 : Relevé : revêtement bitumineux (bandes, lés...)					Niveau : Annexes	
Relevé : revêtement bitumineux					Pièces : Toiture	
Localisation	n° de sondage	Zone	Prélèvement	Etat de conservation	Analyse	Photo
Toiture	1	Toiture	Oui Annexes - Toiture : Toiture	absent	<p><u>Analyse:</u> P004 <u>Partie analysée par le laboratoire:</u> - Matériau bitumineux noir avec aluminium + matériau beige en vrac non séparable : Absence d'amiante</p>

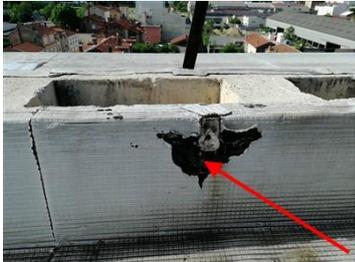
ZPSO007 : Partie plane : revêtement bitumineux (bandes, lés...)					Niveau : Annexes	
Partie plane : revêtement bitumineux					Pièces : Toiture	
Localisation	n° de sondage	Zone	Prélèvement	Etat de conservation	Analyse	Photo
Toiture	1	Toiture Chaufférie	Oui Annexes - Toiture : Toiture Chaufférie	absent	<p><u>Analyse:</u> P007 <u>Partie analysée par le laboratoire:</u> - Matériau bitumineux noir avec aluminium avec fibres : Absence d'amiante</p>

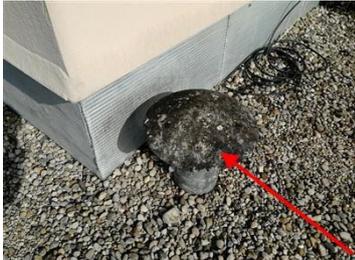
ZPSO005 : Conduit en fibres-ciment					Niveau : Annexes	
Chapeau de cheminée					Pièces : Toiture	
Localisation	n° de sondage	Zone	Prélèvement	Etat de conservation	Analyse	Photo
Toiture	1	Toiture	Oui Annexes - Toiture : Toiture	Score AC1 (Z-II-RM)	<p><u>Analyse:</u> P005 <u>Partie analysée par le laboratoire:</u> - Matériau compact gris avec fibres visibles + mousse végétale non séparable : Présence d'amiante</p>

Dossier n° 1111594
Date de l'évaluation : 26/06/2019
Bâtiment / local ou zone homogène : Annexes - Toiture
Identifiant Matériau : ZPSO005
Matériau : Chapeau de cheminée
Résultat Score AC1 (Z-II-RM)

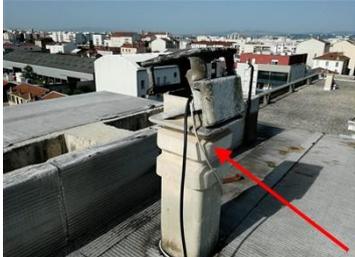
ZPSO006 : Conduit en fibres-ciment					Niveau : Annexes	
Conduit en fibres-ciment					Pièces : Toiture	
Localisation	n° de sondage	Zone	Prélèvement	Etat de conservation	Analyse	Photo
Toiture	1	Toiture Chaufférie	Oui Annexes - Toiture : Toiture Chaufférie	Score AC1 (Z-II-RM)	<u>Analyse:</u> P006 <u>Partie analysée par le laboratoire:</u> - Fibrociment gris avec fibres visibles + mousse végétale non séparable : Présence d'amiante

Dossier n° 1111594
Date de l'évaluation : 26/06/2019
Bâtiment / local ou zone homogène : Annexes - Toiture
Identifiant Matériau : ZPSO006
Matériau : Conduit en fibres-ciment
Résultat Score AC1 (Z-II-RM)
