## Résumé de l'expertise n° 130220/32539

Adresse : ..... **11 Rue de l'Eglise**

Commune : ..... **69340 FRANCHEVILLE**

Périmètre de repérage : ... **appartement et garage**

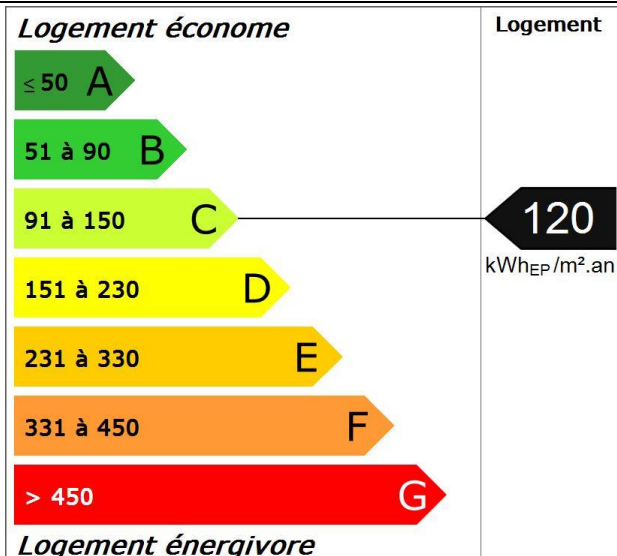
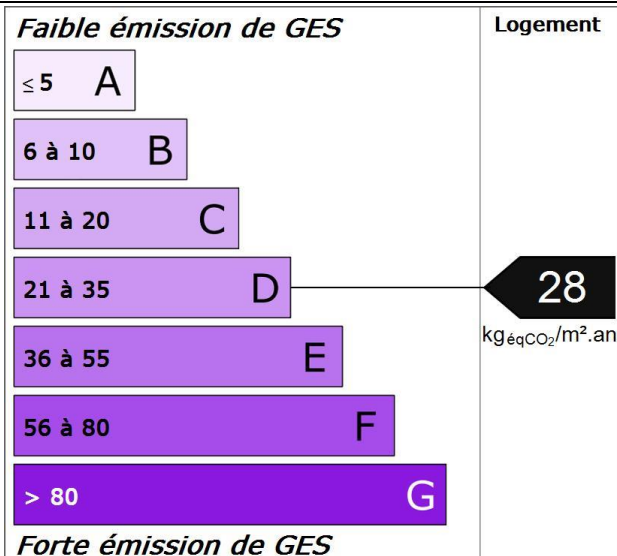
Consommation conventionnelle : 120 kWh<sub>EP</sub>/m<sup>2</sup>.an  
sur la base d'estimations à l'immeuble / au logement

Estimation des émissions : 28 kg <sub>éq</sub>CO<sub>2</sub>/m<sup>2</sup>.an

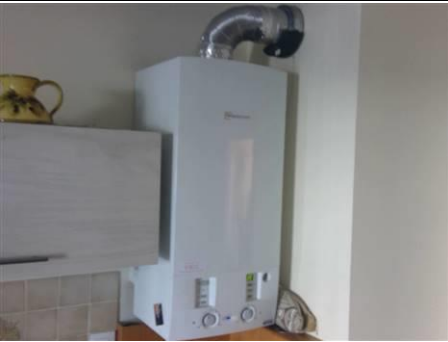
| | Photo n° PhGaz001<br>Localisation : 1er étage - Cuisine<br>Chaudière e.l.m. leblanc (Type : Raccordé) |

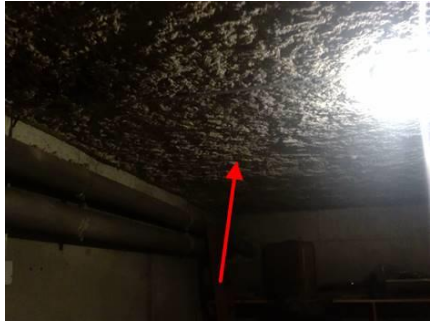
| | <p>Photo n° PhA001<br/> Localisation : Sous-Sol - Garage<br/> Ouvrage : Flocages, Calorifugeages, Faux plafonds<br/> Partie d'ouvrage : Flocages<br/> Description : Flocages</p> |

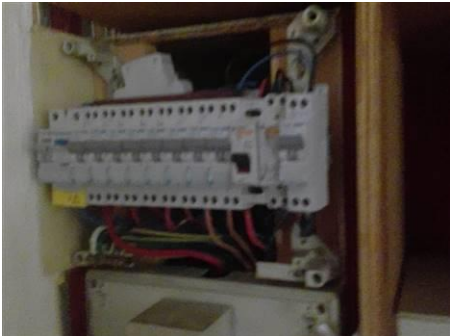
| | <p>Photo n° PhEle001<br/>B11 a1 L'ensemble de l'installation électrique est protégé par au moins un dispositif différentiel à haute sensibilité inf. ou égal à 30 mA.</p> |

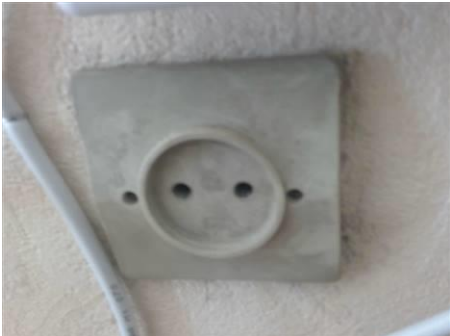
| | <p>Photo PhEle002<br/>Libellé de l'anomalie : B3.3.6 a1 Au moins un socle de prise de courant ne comporte pas de broche de terre.<br/>Remarques : Présence de circuits électriques non équipés de conducteurs de protection</p> |

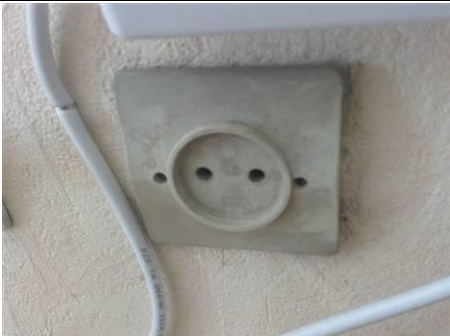
| | <p>Photo PhEle003<br/>Libellé de l'information complémentaire : B11 c2 Au moins un socle de prise de courant ne possède pas un puits de 15 mm.<br/>Remarques : Présence de socles de prises non équipés d'un puit de 15 mm</p> |

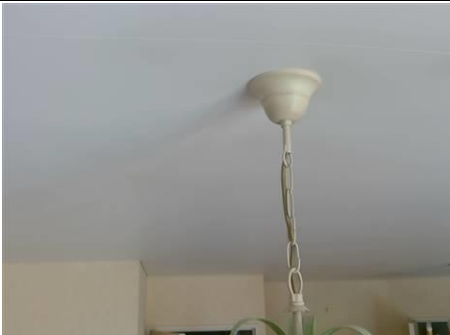
| | <p>Photo PhEle004<br/>Libellé de l'anomalie : B3.3.6 a3 Au moins un circuit (n'alimentant pas des socles de prises de courant) n'est pas relié à la terre.<br/>Remarques : Présence de circuits électriques non équipés de conducteurs de protection</p> |
