DOSSIER DE DIAGNOSTIC TECHNIQUE

Partie commune **2 RUE EDOUARD MILLAUD** 69004 LYON

NOTE DE SYNTHESE

Rapport de mission de repérage des matériaux et produits de la liste A et B contenant de l'amiante

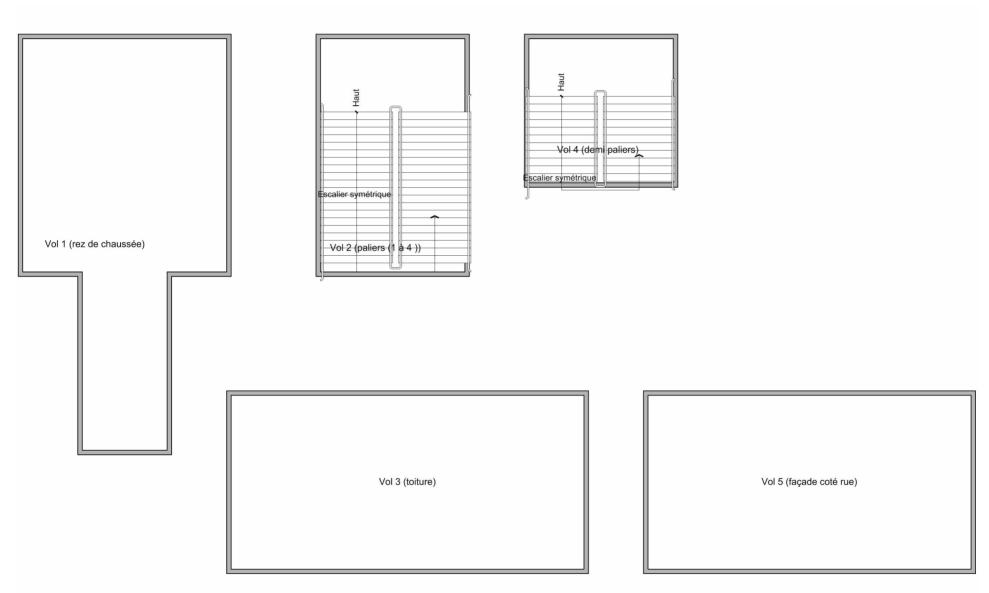
Plan de repérage: parties communes

Critère de décision		
Localisation	Matériau	après analyse	sur décision de l' opérateur	
Vol 4 (demi paliers)	Conduit		Positif	
Vol 6 (palier donnant accès aux greniers)	Conduit		Positif	
Vol 6 (palier donnant accès aux greniers)	Conduit		Positif
