## Résumé de l'expertise n° 040320/33047

Adresse : ..... **14 Montée de la Grande Côte**  
**Lieu-dit Pollet**

Commune : ..... **01800 SAINT-MAURICE-DE-GOURDANS**  
**Section cadastrale F, Parcelle numéro 805; 1304; 1305,**

Périmètre de repérage : ... **Maison individuelle avec dépendance**

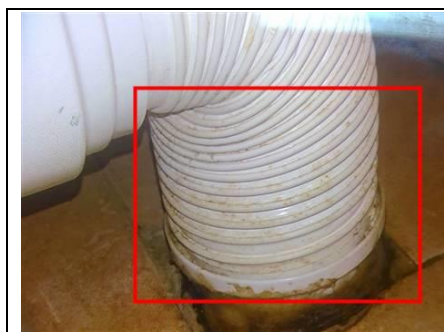
Photo n° PhA001  
 Localisation : Salle de bain + Wc  
 Ouvrage : Conduits de fluides (air, eau, autres fluides)  
 Partie d'ouvrage : Conduits  
 Description : Conduits

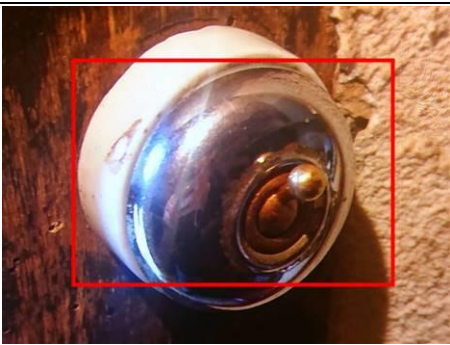
| | <p>Photo PhEle004<br/>Libellé de l'anomalie : B8.3 a L'installation comporte au moins un matériel électrique vétuste.<br/>Remarques : Présence de matériel électrique vétuste (douilles, interrupteurs, socles de prise...) ; Faire intervenir un électricien qualifié afin de remplacer les matériels électriques vétustes (Pièce 2)</p> |
