Adresse du bien immobilier

26 quai Tilsitt
69002 - LYON 02
- 2ème étage

RAPPORT DE MISSION DE REPERAGE DES MATERIAUX ET PRODUITS CONTENANT DE L'AMIANTE.	3
ATTESTATION DE SUPERFICIE DE LA PARTIE PRIVATIVE « LOI CARREZ »	16
DIAGNOSTIC DE PERFORMANCE ENERGETIQUE	19
CONSTAT DE RISQUE D'EXPOSITION AU PLOMB (CREP).....	26

Rapport de mission de repérage des matériaux et produits contenant de l'amiante.

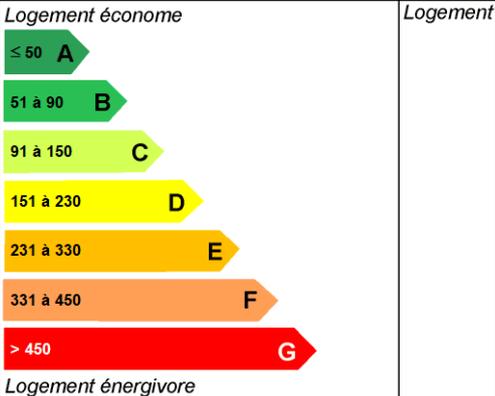
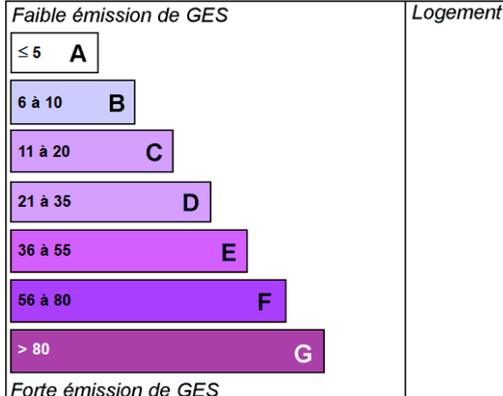
Consommation énergétique (en énergie primaire) pour le chauffage, la production d'eau chaude sanitaire et le refroidissement	Emission des gaz à effet de serre (GES) pour le chauffage, la production d'eau chaude sanitaire et le refroidissement
Consommation réelle : kWh _{EP} /m ² .an	Estimation des émissions : kg éqCO ₂ /m ² .an

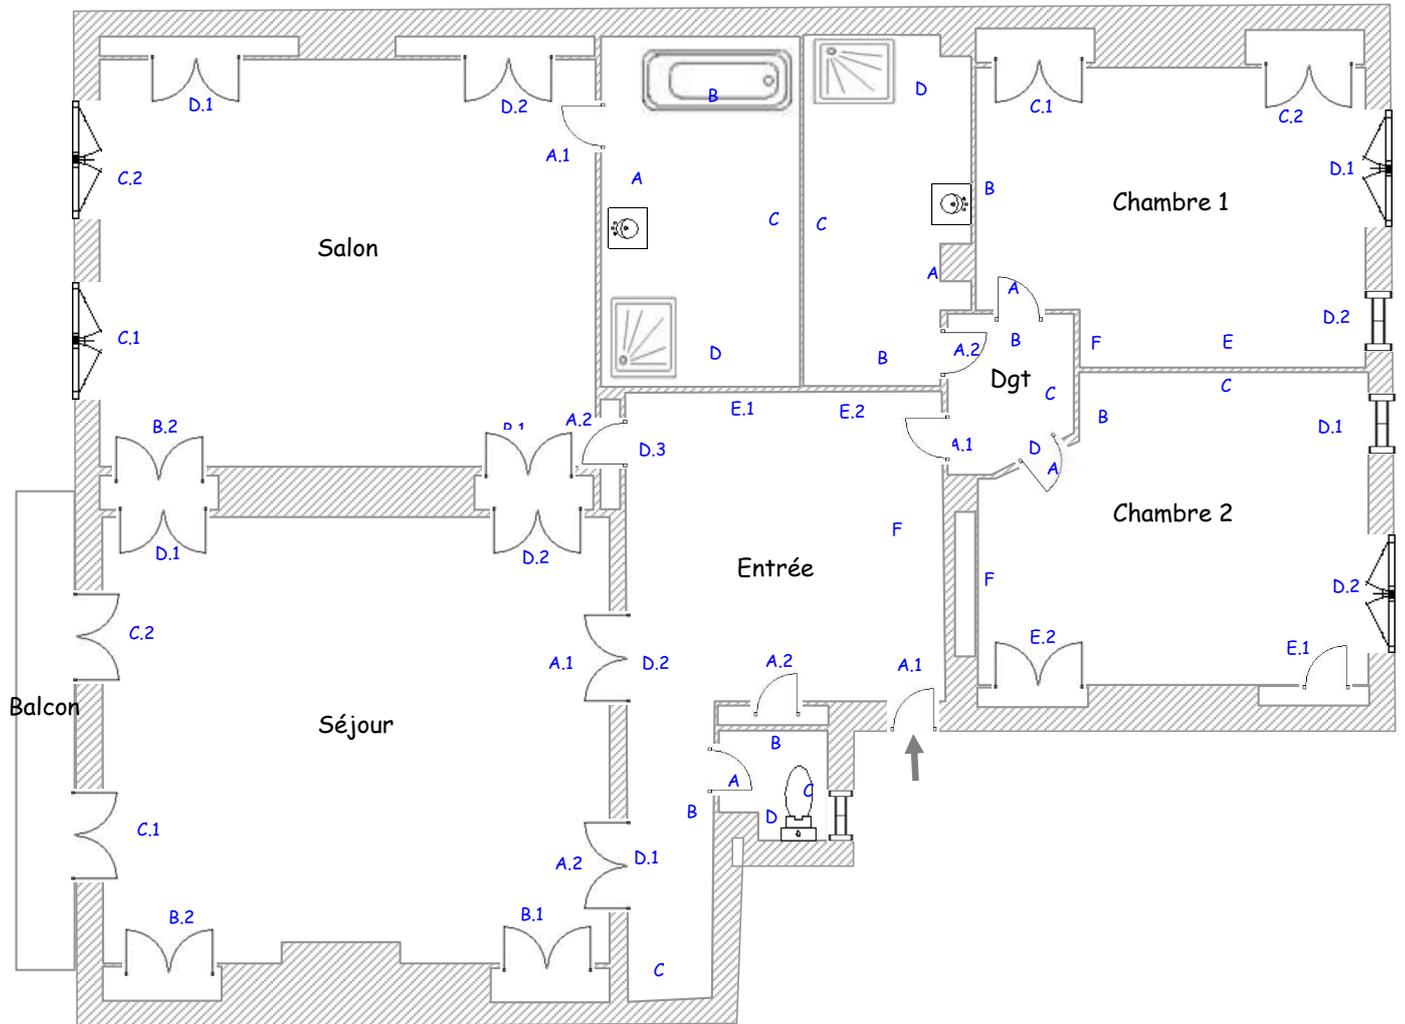
Croquis

A l'intérieur de chaque pièce, les éléments unitaires sont repérés (face, gauche, droite...) dans le sens des aiguilles d'une montre. Si plusieurs entrées existent, celle retenue est définie précisément : gauche, centre, droite, idem si plusieurs fenêtres existent dans la même pièce.
