Dossier technique amiante

Adresse :56 -64 RUE D'ALSACE / 10 ANATOLE FRANCE / 71 77 BOUTIN
 Code Postal :69100 Ville : VILLEURBANNE

Rapport de mission de repérage des matériaux et produits contenant de l'amiante à intégrer au Dossier technique amiante

Numéro de dossier : 15102603
Date du repérage : 29/10/2015

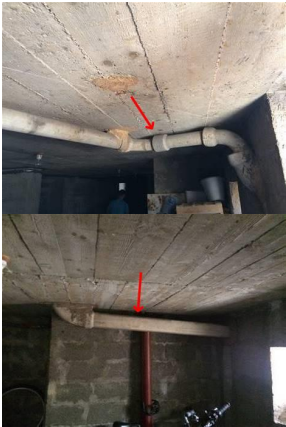
| Localisation | Identifiant + Description | Conclusion (justification) | Etat de conservation** et préconisations* | Photo |
|--|---|--|--|---|
| 56 - 64 rue d'Alsace - Cave parties communes | <p>Identifiant: M001 Description: Conduits Composant de la construction: Conduits de fluides (air, eau, autres fluides) Partie à sonder: Conduits Liste selon annexe.13-9 du CSP: B Localisation sur croquis: Point001</p> | Présence d'amiante (sur jugement de l'opérateur) | <p>Matériau non dégradé</p> <p>Résultat EP**</p> <p>Préconisation : Il est recommandé de réaliser une évaluation périodique.</p> | |

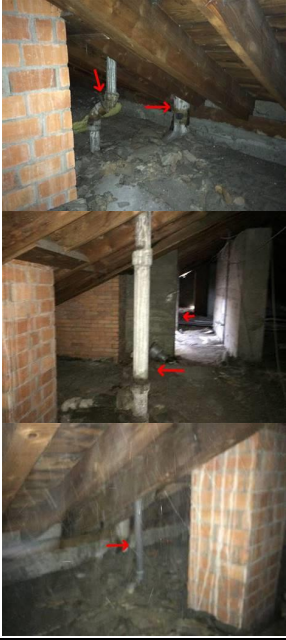
| Localisation | Identifiant + Description | Conclusion (justification) | Etat de conservation** et préconisations* | Photo |
|--|---|--|--|---|
| 56 - 64 rue d'Alsace - Combles | <p>Identifiant: M002 Description: Conduits Composant de la construction: Conduits de fluides (air, eau, autres fluides) Partie à sonder: Conduits Liste selon annexe.13-9 du CSP: B Localisation sur croquis: Point002</p> | Présence d'amiante (sur jugement de l'opérateur) | <p>Résultat EP**</p> <p>Préconisation : Il est recommandé de réaliser une évaluation périodique.</p> | |

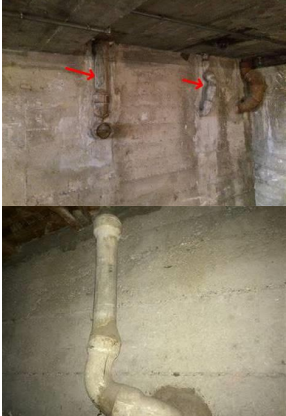
| Localisation | Identifiant + Description | Conclusion (justification) | Etat de conservation** et préconisations* | Photo |
|--|---|--|--|---|
| 10 Anatole France - Cave parties communes | <p>Identifiant: M004 Description: Conduits Composant de la construction: Conduits de fluides (air, eau, autres fluides) Partie à sonder: Conduits Liste selon annexe.13-9 du CSP: B Localisation sur croquis: Point004</p> | Présence d'amiante (sur jugement de l'opérateur) | <p>Matériau non dégradé</p> <p>Résultat EP**</p> <p>Préconisation : Il est recommandé de réaliser une évaluation périodique.</p> | |

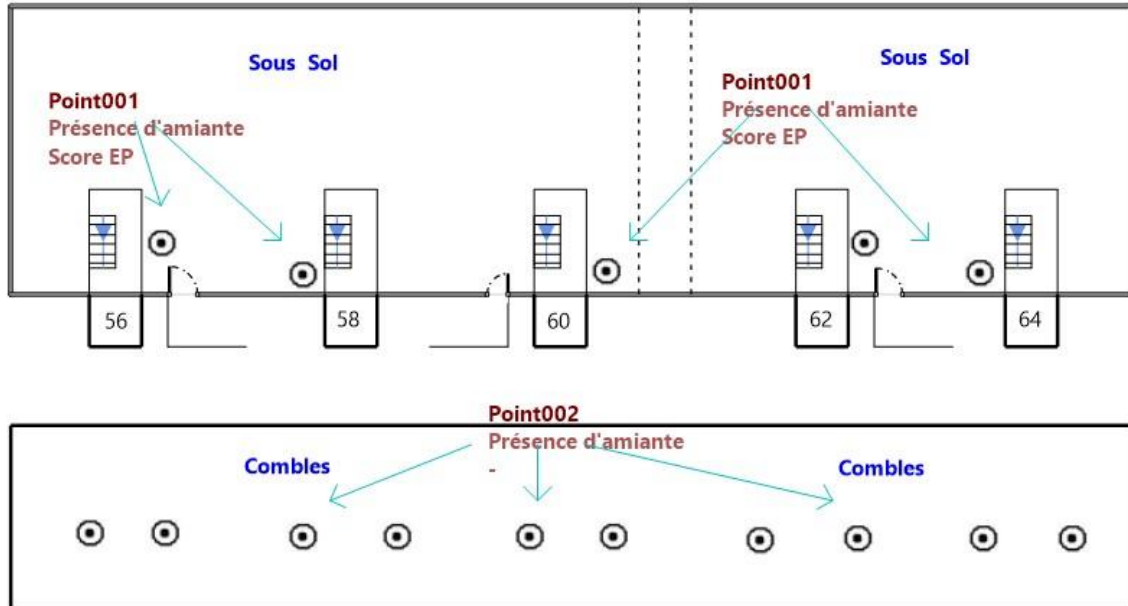
Rue d'Alsace

Planche (croquis) de repérage technique effectué par le cabinet : MRE EXPERT, auteur : FRANCK RANAIVO
 Dossier n° 15102603 du 29/10/2015
 Adresse du bien : 56 -64 RUE D'ALSACE / 10 ANATOLE FRANCE / 71 77 BOUTIN 69100 VILLEURBANNE

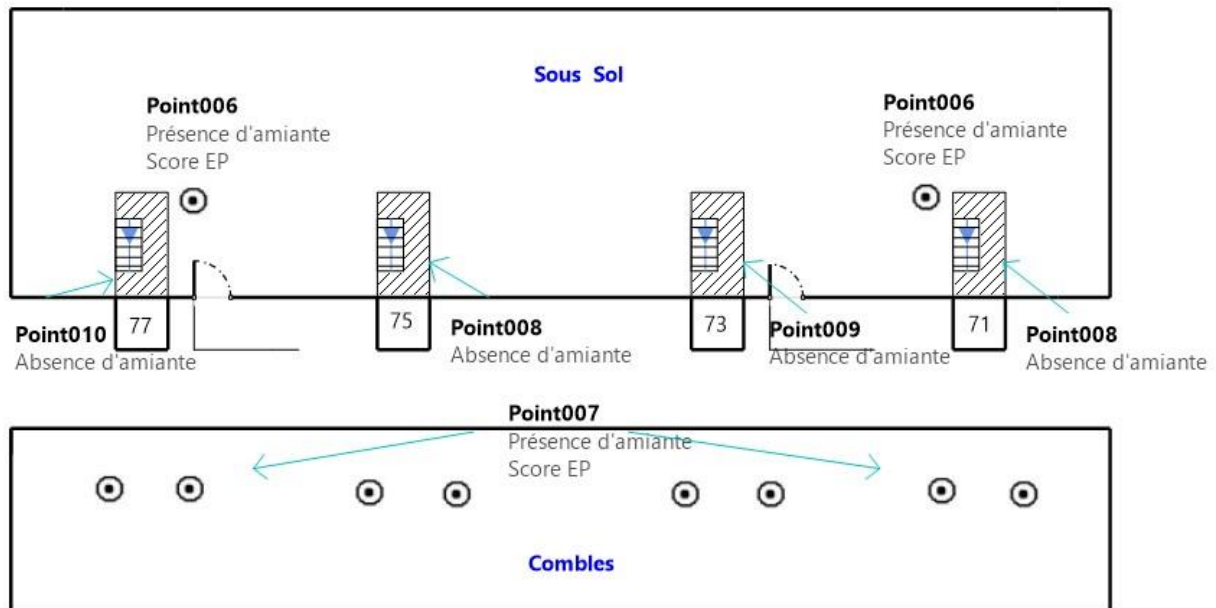
Rue Alexandre Boutin

Planche (croquis) de repérage technique effectué par le cabinet : MRE EXPERT, auteur : FRANCK RANAIVO
Dossier n° 15102603 du 29/10/2015
Adresse du bien : 56 -64 RUE D'ALSACE / 10 ANATOLE FRANCE / 71 77 BOUTIN 69100 VILLEURBANNE

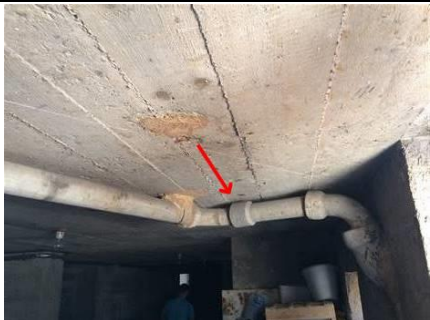
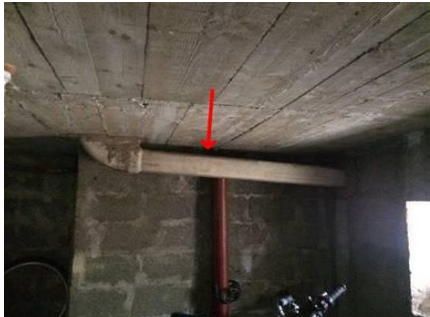
| | Photo n° PhA001 Localisation : 56 - 64 rue d'Alsace - Cave parties communes Ouvrage : Conduits de fluides (air, eau, autres fluides) Partie d'ouvrage : Conduits Description : Conduits Localisation sur croquis : Point001 |

| Date de la visite | Type de repérage | Matériau ou produit | Localisation précise | Etat de conservation | MESURES préconisées par l’opérateur | Photo |
|---|---|---|--|---|--|---|
| 29/10/2015 | DTA | Conduits | 56 - 64 rue d’Alsace - Cave parties communes Localisation sur croquis: Point001 Référence photo : PhA001 | Score EP | il est recommandé de réaliser une évaluation périodique. | |

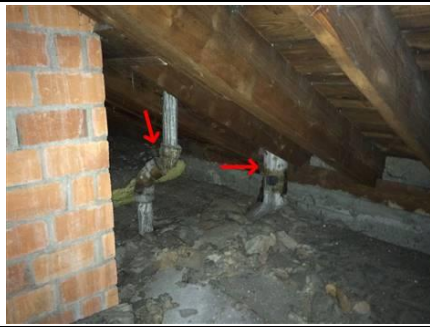
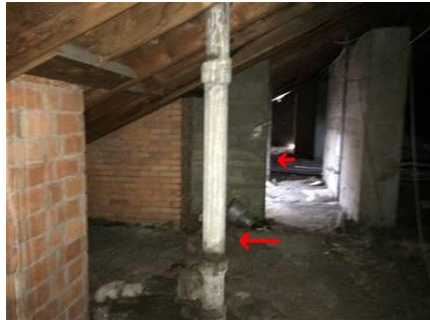
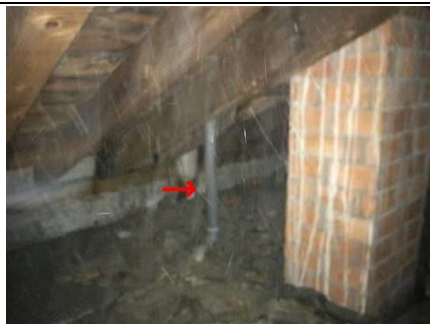
Photo n° PhA002
Localisation : 56 - 64 rue d'Alsace - Combles
Ouvrage : Conduits de fluides (air, eau, autres fluides)
Partie d'ouvrage : Conduits
Description : Conduits
Localisation sur croquis : Point002

| Date de la visite | Type de repérage | Matériau ou produit | Localisation précise | Etat de conservation | MESURES préconisées par l’opérateur | Photo |
|---|---|---|--|---|--|---|
| 29/10/2015 | DTA | Conduits | 56 - 64 rue d’Alsace - Combles Localisation sur croquis: Point002 Référence photo : PhA002 | - | il est recommandé de réaliser une évaluation périodique. | |

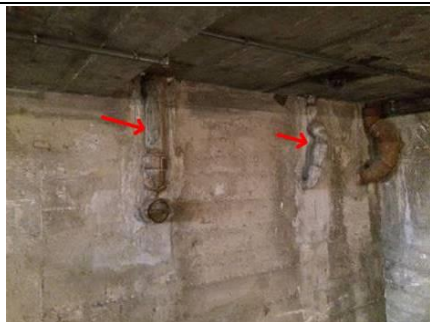
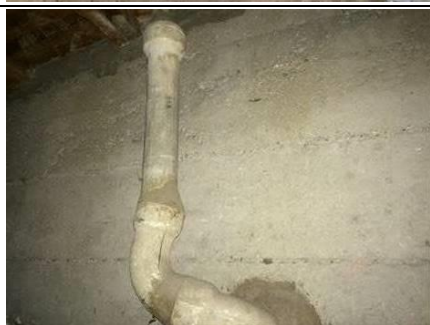
Photo n° PhA003
Localisation : 10 Anatole France - Cave parties communes
Ouvrage : Conduits de fluides (air, eau, autres fluides)
Partie d'ouvrage : Conduits
Description : Conduits
Localisation sur croquis : Point004

| 29/10/2015 | DTA | Conduits | 10 Anatole France - Cave parties communes Localisation sur croquis: Point004 Référence photo : PhA003 | Score EP | il est recommandé de réaliser une évaluation périodique. | |

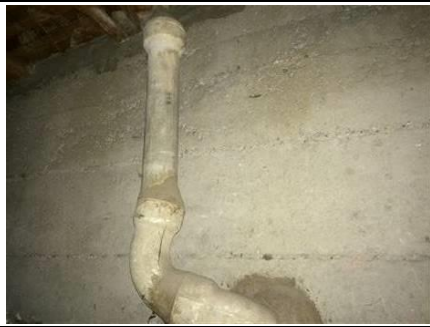
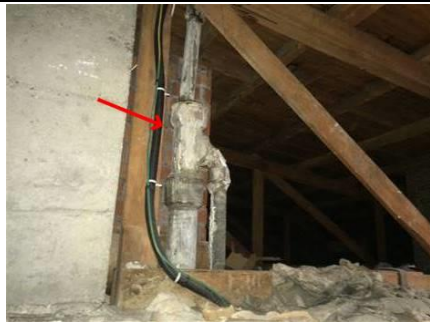
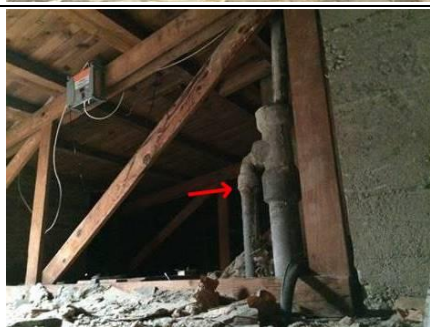
Photo n° PhA004
Localisation : 10 Anatole France - Combles
Ouvrage : Conduits de fluides (air, eau, autres fluides)
Partie d'ouvrage : Conduits
Description : Conduits
Localisation sur croquis : Point005

| 29/10/2015 | DTA | Conduits | 10 Anatole France - Combles Localisation sur croquis: Point005 Référence photo : PhA004 | Score EP | il est recommandé de réaliser une évaluation périodique. | |

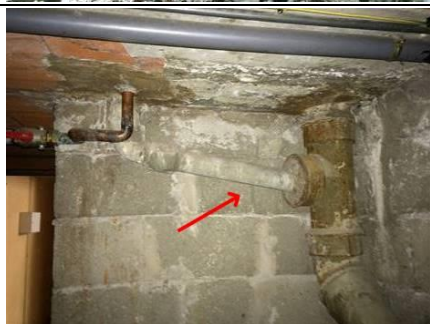
Photo n° PhA005
Localisation : 71 77 Alexandre Boutin - Cave parties communes
Ouvrage : Conduits de fluides (air, eau, autres fluides)
Partie d'ouvrage : Conduits
Description : Conduits
Localisation sur croquis : Point006

| 29/10/2015 | DTA | Conduits | 71 77 Alexandre Boutin - Cave parties communes Localisation sur croquis: Point006 Référence photo : PhA005 | Score EP | il est recommandé de réaliser une évaluation périodique. | |

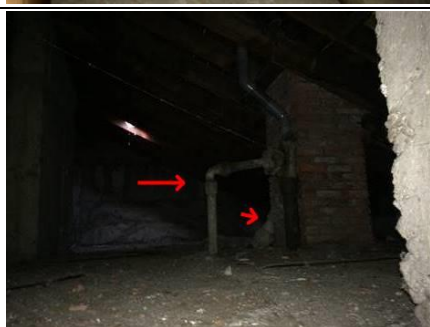
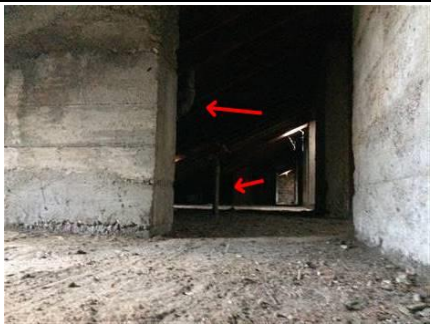
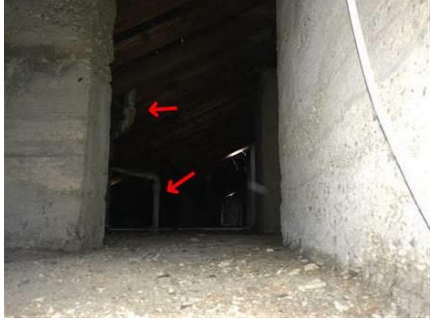
Photo n° PhA006
Localisation : 71 77 Alexandre Boutin - Combles
Ouvrage : Conduits de fluides (air, eau, autres fluides)
Partie d'ouvrage : Conduits
Description : Conduits
Localisation sur croquis : Point007

| 29/10/2015 | DTA | Conduits | 71 77 Alexandre Boutin - Combles Localisation sur croquis: Point007 Référence photo : PhA006 | Score EP | il est recommandé de réaliser une évaluation périodique. | |

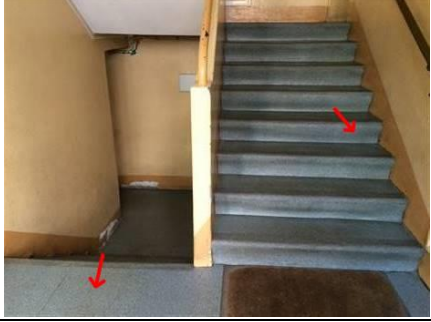
| | <p>Photo n° PhA007 Localisation : 71 77 Alexandre Boutin 71 - Montée escalier, 71 77 Alexandre Boutin 75 - Montée escalier Ouvrage : Planchers Partie d'ouvrage : Dalles de sol Description : Dalles de sol Localisation sur croquis : Point008</p> |

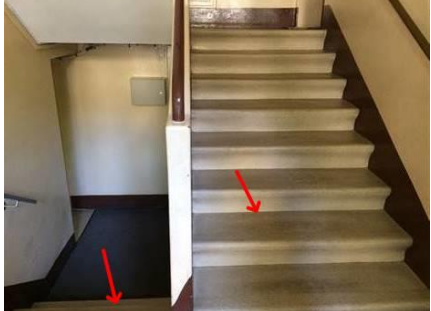
| | <p>Photo n° PhA008 Localisation : 71 77 Alexandre Boutin 73 - Montée escalier Ouvrage : Planchers Partie d'ouvrage : Dalles de sol Description : Dalles de sol Localisation sur croquis : Point009</p> |

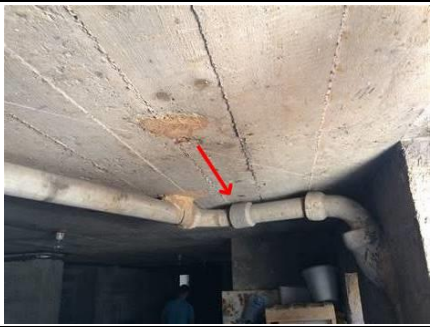
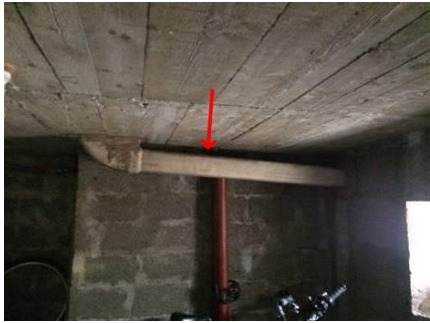
Photo n° PhA001
Localisation : 56 - 64 rue d'Alsace - Cave parties communes
Ouvrage : Conduits de fluides (air, eau, autres fluides)
Partie d'ouvrage : Conduits
Description : Conduits
Localisation sur croquis : Point001

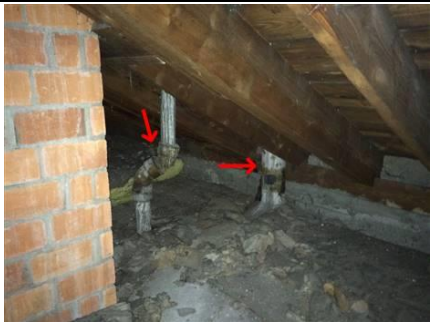
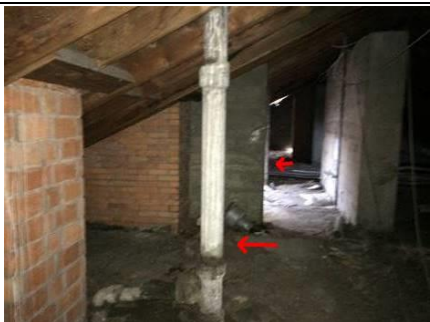
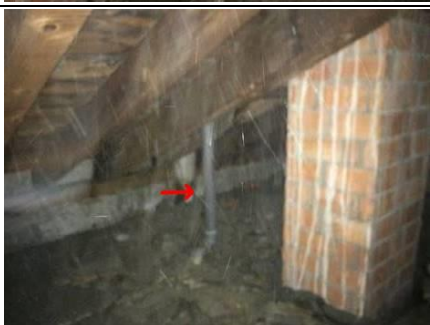
Photo n° PhA002
Localisation : 56 - 64 rue d'Alsace - Combles
Ouvrage : Conduits de fluides (air, eau, autres fluides)
Partie d'ouvrage : Conduits
Description : Conduits
Localisation sur croquis : Point002

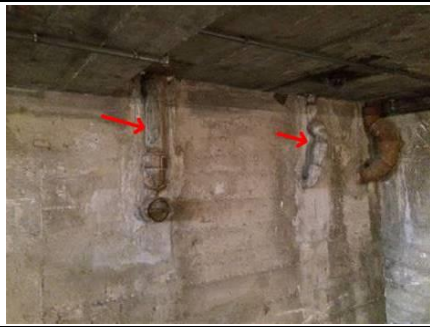
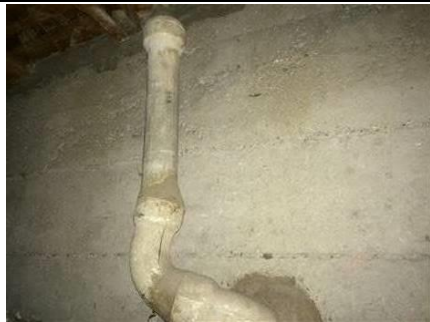
Photo n° PhA003
Localisation : 10 Anatole France - Cave parties communes
Ouvrage : Conduits de fluides (air, eau, autres fluides)
Partie d'ouvrage : Conduits
Description : Conduits
Localisation sur croquis : Point004

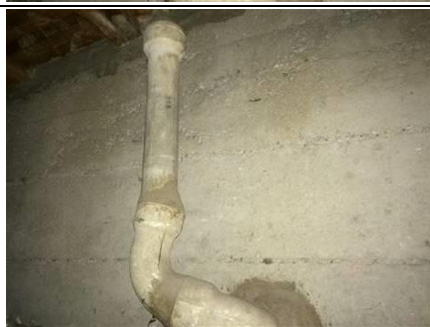
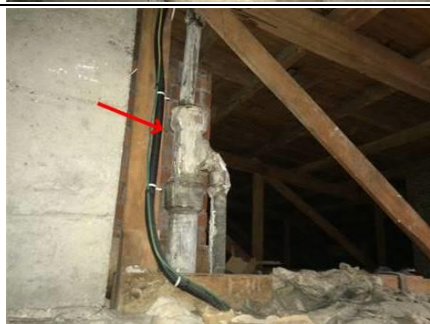
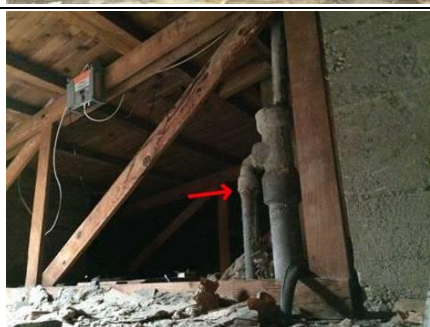
Photo n° PhA004
Localisation : 10 Anatole France - Combles
Ouvrage : Conduits de fluides (air, eau, autres fluides)
Partie d'ouvrage : Conduits
Description : Conduits
Localisation sur croquis : Point005

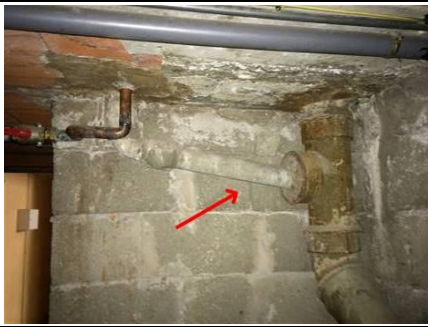
Photo n° PhA005
Localisation : 71 77 Alexandre Boutin - Cave parties communes
Ouvrage : Conduits de fluides (air, eau, autres fluides)
Partie d'ouvrage : Conduits
Description : Conduits
Localisation sur croquis : Point006

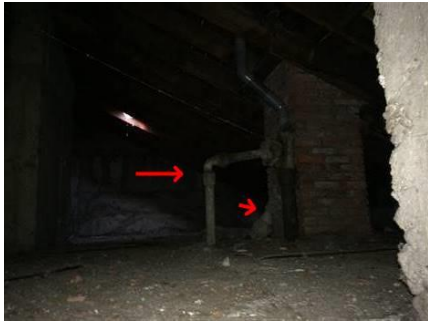
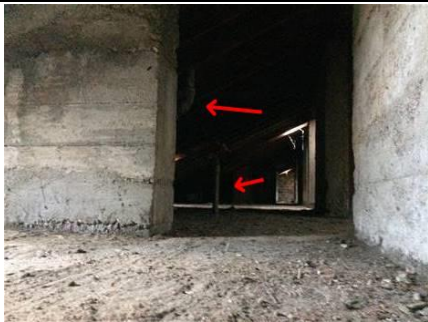
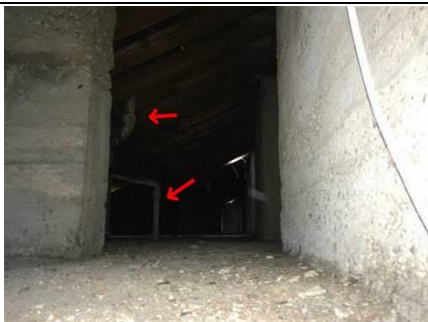
Photo n° PhA006
Localisation : 71 77 Alexandre Boutin - Combles
Ouvrage : Conduits de fluides (air, eau, autres fluides)
Partie d'ouvrage : Conduits
Description : Conduits
Localisation sur croquis : Point007

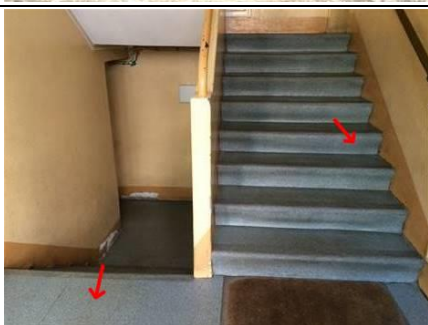
Photo n° PhA007
Localisation : 71 77 Alexandre Boutin 71 - Montée escalier, 71 77 Alexandre Boutin 75 - Montée escalier
Ouvrage : Planchers
Partie d'ouvrage : Dalles de sol
Description : Dalles de sol
Localisation sur croquis : Point008

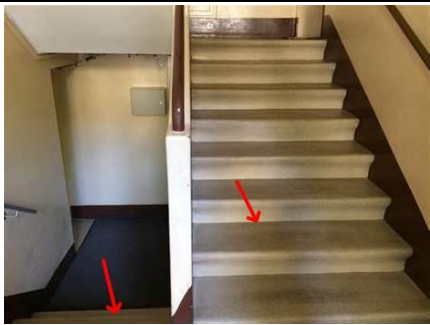
Photo n° PhA008
Localisation : 71 77 Alexandre Boutin 73 - Montée escalier
Ouvrage : Planchers
Partie d'ouvrage : Dalles de sol
Description : Dalles de sol
Localisation sur croquis : Point009
