# Résumé de l'expertise n° 2022/2188/DF

Adresse : ..... **4 RUE ROYALE**

Commune : ..... **69001 LYON 01 (France)**

**5ème étage porte face gauche, Lot numéro 32/43**

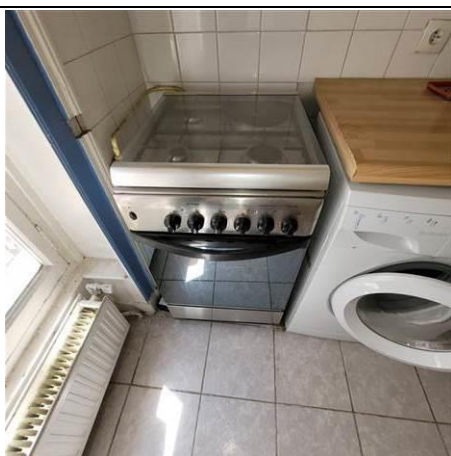
Photo n° PhGaz001  
Localisation : Cuisine  
Cuisinière INDESIT (Type : Non raccordé)

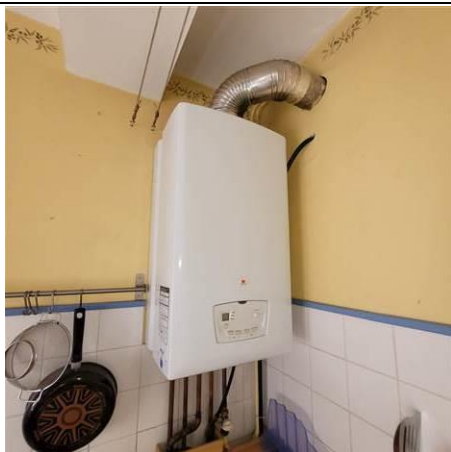
Photo n° PhGaz002  
Localisation : Cuisine  
Chaudière SAUNIER DUVAL (Type : Raccordé)

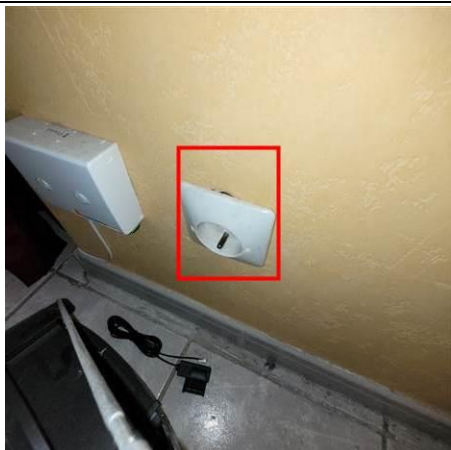
Photo PhEle002

Libellé du point de contrôle : B3.3.6 a2 Au moins un socle de prise de courant comporte une broche de terre non reliée à la terre.
