Résumé de l'expertise n° 19/25770

Adresse : **8 avenue du Général de Gaulle**

Commune : **69300 CALUIRE-ET-CUIRE**

Périmètre de repérage : ... **Appartement avec garage et cave**

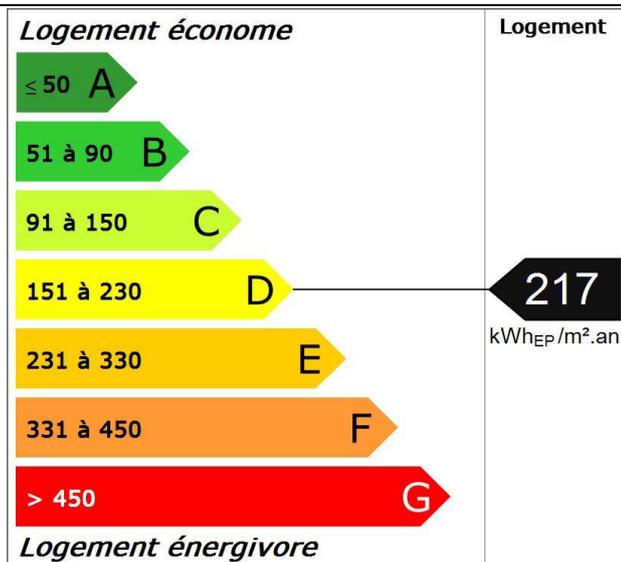
Consommation réelle : 217 kWh_{EP}/m².an

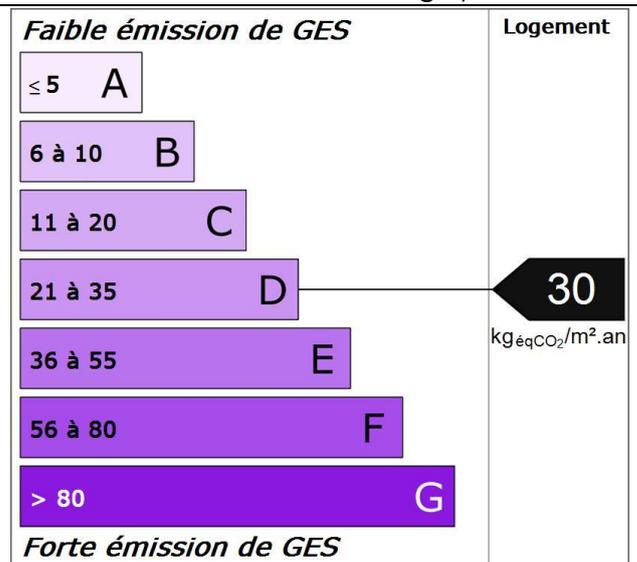
Estimation des émissions : 30 kg_{éqCO2}/m².an

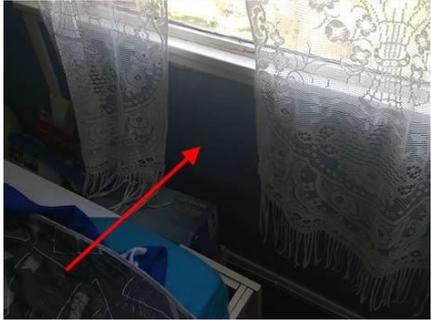
<p>Photo n° PhA001 Localisation : 8ème étage - Chambre 1 Ouvrage : 2 - Parois verticales extérieures et Façades - Façades lourdes y compris poteaux Partie d'ouvrage : Appui de fenêtres en fibres-ciment Description : Appui de fenêtres en fibres-ciment Localisation sur croquis : M001</p>

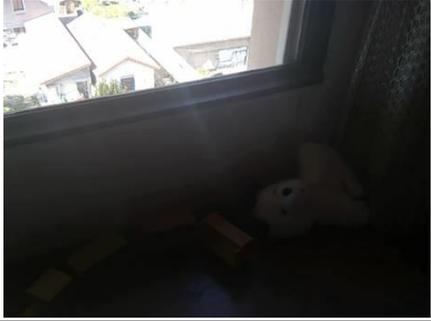
<p>Photo n° PhA002 Localisation : 8ème étage - Salle à manger Ouvrage : 2 - Parois verticales extérieures et Façades - Façades lourdes y compris poteaux Partie d'ouvrage : Appui de fenêtres en fibres-ciment Description : Appui de fenêtres en fibres-ciment Localisation sur croquis : M002</p>

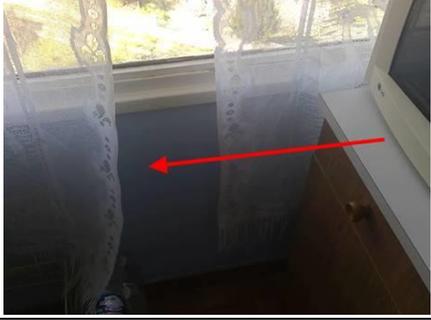
<p>Photo n° PhA003 Localisation : 8ème étage - Cuisine Ouvrage : 2 - Parois verticales extérieures et Façades - Façades lourdes y compris poteaux Partie d'ouvrage : Appui de fenêtres en fibres-ciment Description : Appui de fenêtres en fibres-ciment Localisation sur croquis : M003</p>

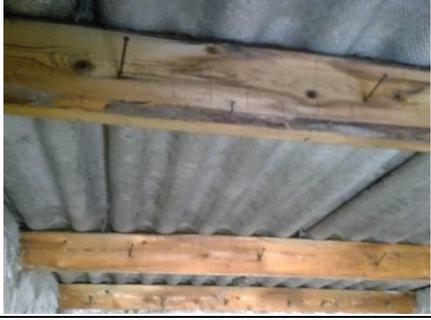
Localisation	Identifiant + Description	Conclusion (justification)	Etat de conservation** et préconisations*	Photo
Rez de chaussée - Garage	<p>Identifiant: M004 Description: Plaques en fibres-ciment Composant de la construction: Plaques ondulées Partie à sonder: Plaques en fibres-ciment Liste selon annexe.13-9 du CSP : B Localisation sur croquis : M004</p>	Présence d'amiante (sur connaissance de l'opérateur)	<p>Matériau non dégradé</p> <p>Résultat EP**</p> <p>Préconisation : Il est recommandé de réaliser une évaluation périodique.</p> <p>Recommandation : Voir les Mesures d'ordre général – Obligations réglementaires</p>

<p>Photo n° PhA004 Localisation : Rez de chaussée - Garage Ouvrage : Plaques ondulées Partie d'ouvrage : Plaques en fibres-ciment Description : Plaques en fibres-ciment Localisation sur croquis : M004</p>

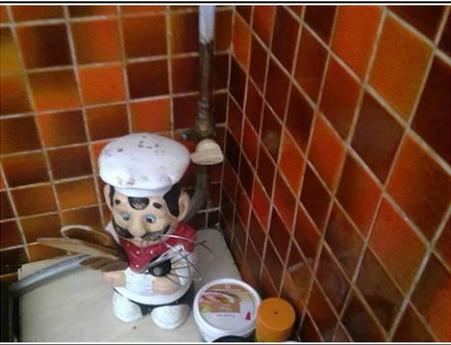
<p>Photo n° PhGaz001 Localisation : 8ème étage - Cuisine Robinet en attente (Type :)</p>

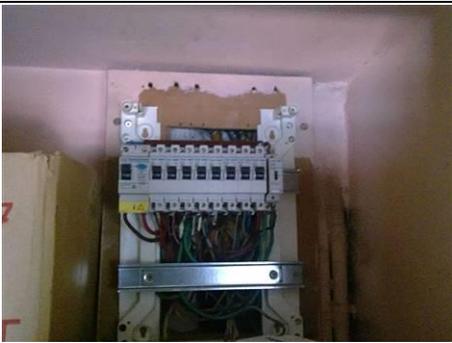
<p>Photo n° PhEle001 B11 a1 L'ensemble de l'installation électrique est protégé par au moins un dispositif différentiel à haute sensibilité inf. ou égal à 30 mA.</p>

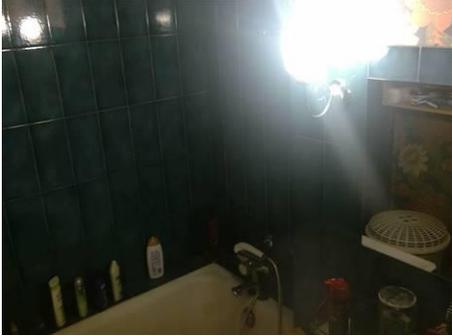
<p>Photo PhEle002 Libellé de l'anomalie : B6.3.1 a Local contenant une baignoire ou une douche : l'installation électrique ne répond pas aux prescriptions particulières appliquées à ce local (adéquation entre l'emplacement où est installé le matériel électrique et les caractéristiques de ce dernier - respect des règles de protection contre les chocs électriques liées aux zones). Remarques : Installation électrique ne répondant pas aux prescriptions particulières appliqués aux locaux contenant une baignoire ou une douche (6ème étage - Salle de bain)</p>

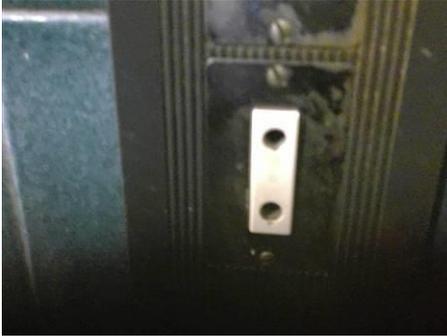
<p>Photo PhEle004 Libellé de l'information complémentaire : B11 b2 Au moins un socle de prise de courant n'est pas de type à obturateur Remarques : Présence de socles de prises non équipés d'obturateur ; Faire intervenir un électricien qualifié afin de remplacer les socles de prises non équipés d'obturateur par des socles de prises à obturateur</p>

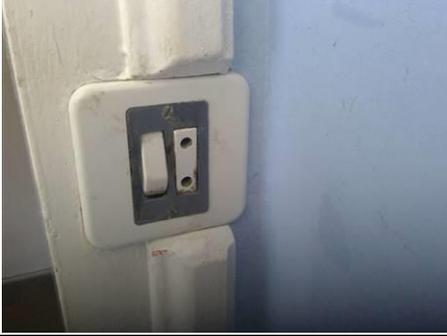
<p>Photo PhEle005 Libellé de l'information complémentaire : B11 c2 Au moins un socle de prise de courant ne possède pas un puits de 15 mm.</p>
