Dossier Technique Immobilier

Numéro de dossier : DO7-034170618

Résumé de l'expertise n° D07-034170618

Constat de risque d'exposition au plomb CREP

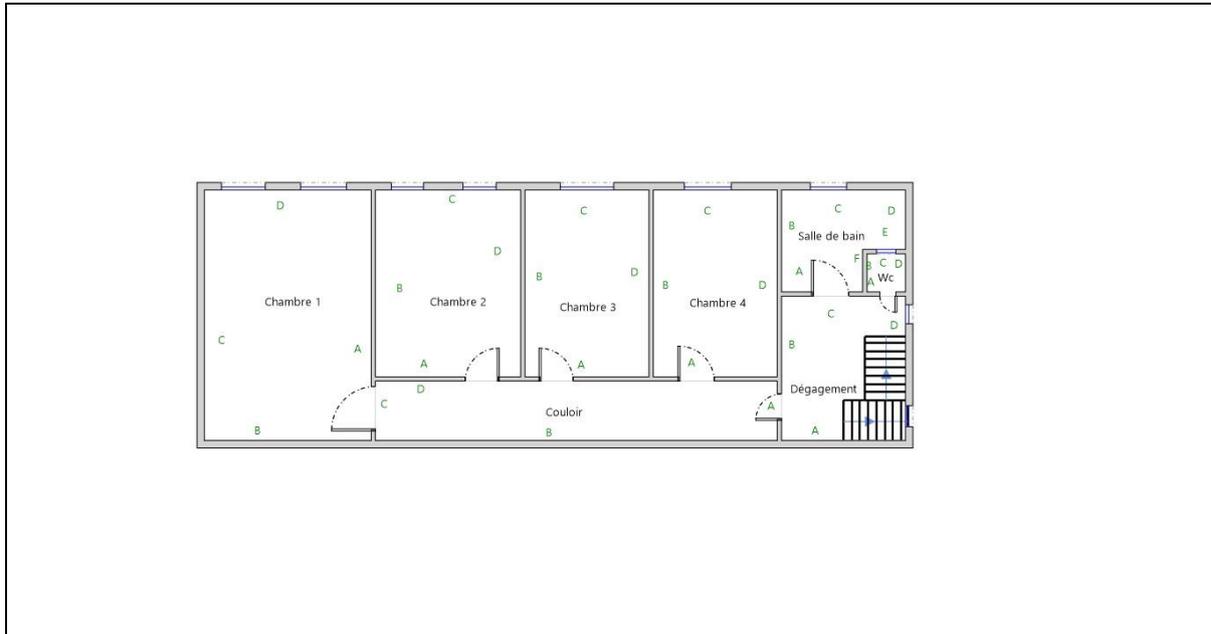
Localisation des mesures sur croquis de repérage

309					partie haute	<0,8			
310		Huisserie Fenêtre extérieure	Bois	Peinture	partie basse	<0,8		0	
311					partie haute	<0,8			
312		Porte	Bois	Peinture	partie basse (< 1m)	<0,8		0	
313					partie haute (> 1m)	<0,8			
314		Huisserie Porte	Bois	Peinture	partie basse (< 1m)	<0,8		0	
315					partie haute (> 1m)	<0,8			
316		Volet	Métal	Peinture	partie basse	9.5	Dégradé (Ecaillage)	3	
317		Embrasure fenêtre	Plâtre	Peinture	mesure 1	<0,8		0	
318					mesure 2	<0,8

337		Huisserie Fenêtre extérieure	Bois	Peinture	partie basse	<0,8		0	
338					partie haute	<0,8			
339		Porte	Bois	Peinture	partie basse (< 1m)	<0,8		0	
340					partie haute (> 1m)	<0,8			
341		Huisserie Porte	Bois	Peinture	partie basse (< 1m)	<0,8		0	
342					partie haute (> 1m)	<0,8			
343		Embrasure fenêtre	Plâtre	Peinture	mesure 1	<0,8		0	
344					mesure 2	<0,8			
345		Volet	Métal	Peinture	partie basse	8,9	Dégradé (Ecaillage)	3

Du fait de la présence de revêtements contenant du plomb au-delà des seuils en vigueur et de la nature des dégradations constatées (dégradé) sur certaines unités de diagnostic et en application de l'article L. 1334-9 du code de la santé publique, le propriétaire du bien, objet de ce constat, doit effectuer les travaux appropriés pour supprimer l'exposition au plomb, tout en garantissant la sécurité des occupants. Il doit également transmettre une copie complète du constat, annexes comprises, aux occupants de l'immeuble ou de la partie d'immeuble concernée et à toute personne amenée à effectuer des travaux dans cet immeuble ou la partie d'immeuble concernée.

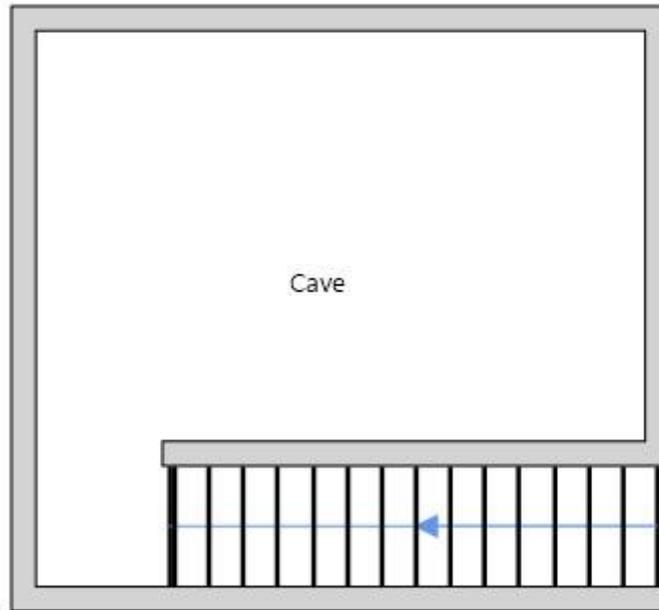
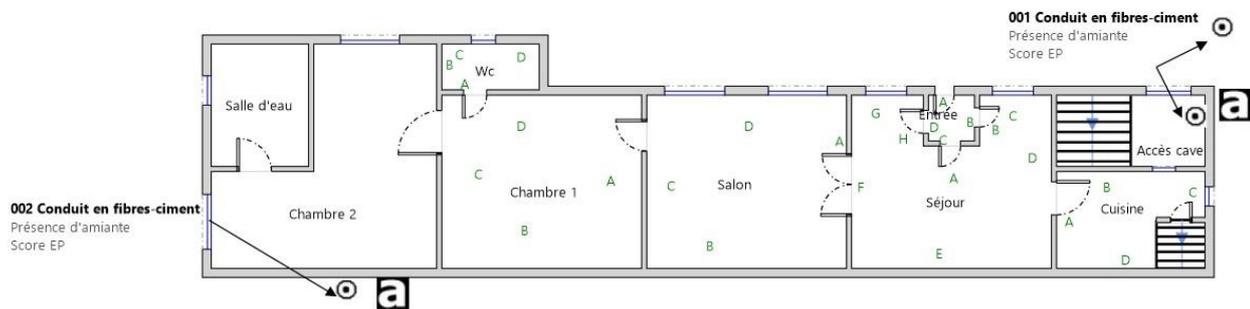
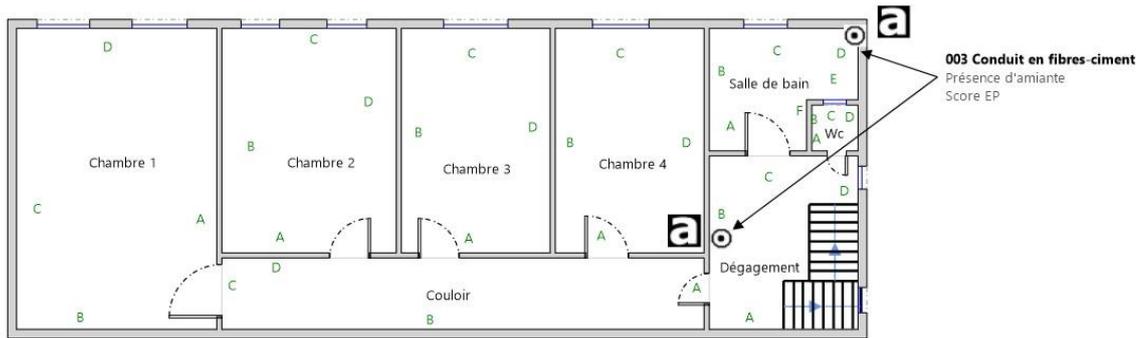
7.1 - Annexe - Schéma de repérage

Localisation	Identifiant + Description	Conclusion (justification)	Etat de conservation** et préconisations*
Rez de chaussée - Accès cave	<u>Identifiant:</u> ZPSO-001 <u>Description:</u> Conduit en fibres-ciment <u>Liste selon annexe.13-9 du CSP:</u> B	Présence d'amiante (sur jugement de l'opérateur)	Matériau non dégradé Résultat EP** Préconisation : Il est recommandé de réaliser une évaluation périodique.
Rez de chaussée - Chambre 2	<u>Identifiant:</u> ZPSO-002 <u>Description:</u> Conduit en fibres-ciment <u>Liste selon annexe.13-9 du CSP:</u> B	Présence d'amiante (sur jugement de l'opérateur)	Matériau non dégradé Résultat EP** Préconisation : Il est recommandé de réaliser une évaluation périodique.
1er étage - Dégagement; 1er étage - Salle de bain	<u>Identifiant:</u> ZPSO-003 <u>Description:</u> Conduit en fibres-ciment <u>Liste selon annexe.13-9 du CSP:</u> B	Présence d'amiante (sur jugement de l'opérateur)	Matériau non dégradé Résultat EP** Préconisation : Il est recommandé de réaliser une évaluation périodique.

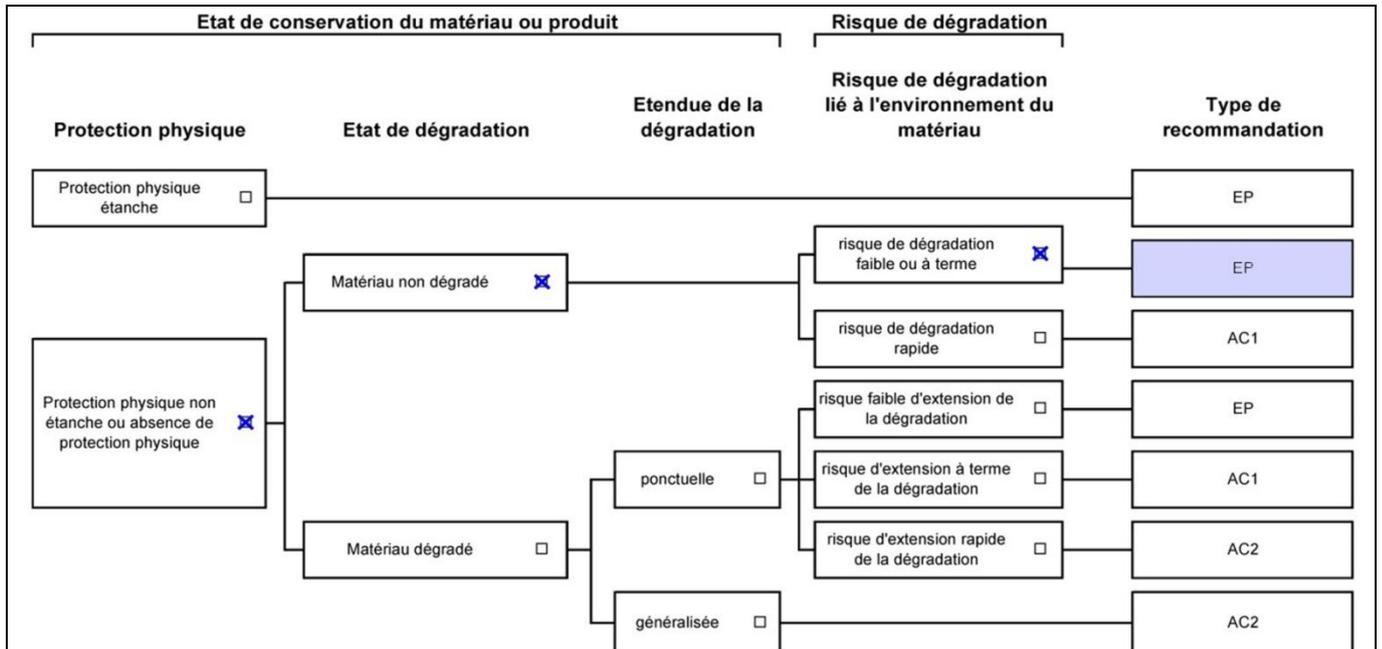
Dossier n° D07-034170618
Date de l'évaluation : 22/06/2018
Bâtiment / local ou zone homogène : Rez de chaussée - Accès cave
Identifiant Matériau : ZPSO-001
Matériau : Conduit en fibres-ciment
Résultat EP : Il est recommandé de réaliser une évaluation périodique.

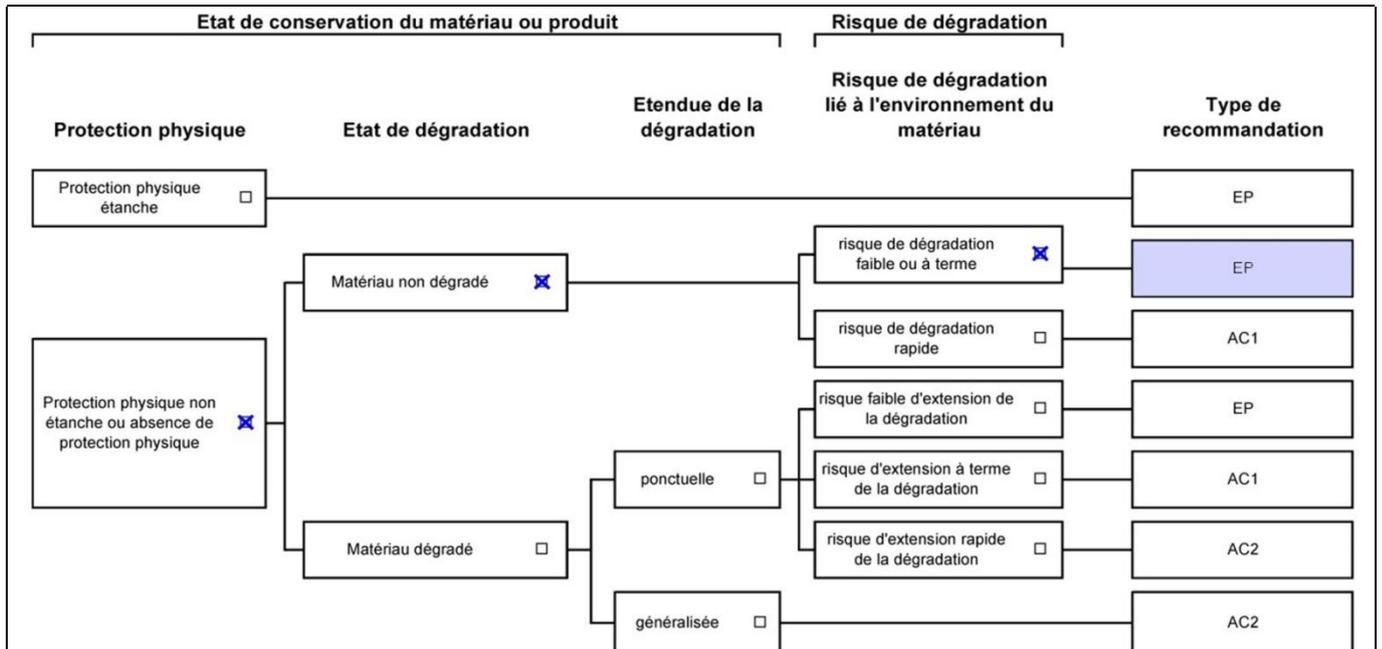
Dossier n° D07-034170618
Date de l'évaluation : 22/06/2018
Bâtiment / local ou zone homogène : Rez de chaussée - Chambre 2
Identifiant Matériau : ZPSO-002
Matériau : Conduit en fibres-ciment
Résultat EP : Il est recommandé de réaliser une évaluation périodique.
