Résumé de l'expertise n° 19/25513

Adresse : **99 Grande Rue de la Guillotière**

Commune : **69007 LYON 07**

Périmètre de repérage : ... **Appartement avec cave**

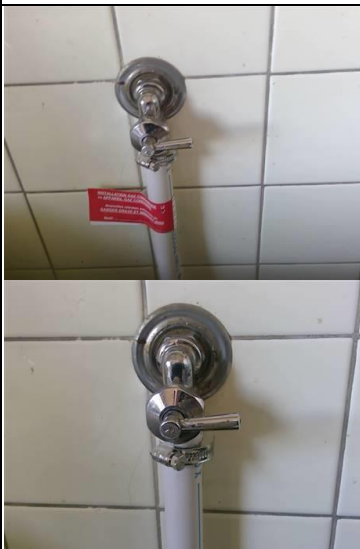
Points de contrôle ⁽³⁾ (selon la norme)	Anomalies observées (A1 ⁽⁴⁾ , A2 ⁽⁵⁾ , DGI ⁽⁶⁾ , 32c ⁽⁷⁾)	Libellé des anomalies et recommandations	Photos
C.7 - 8c Robinet de commande d'appareil	DGI	<p>Au moins un robinet de commande d'un appareil alimenté en gaz de réseau est muni d'un about portecaoutchouc non démontable (Cuisinière)</p> <p>Remarques : (6ème étage - Cuisine) Le matériel n'est pas autorisé</p> <p>Risque(s) constaté(s) : Dégagement de gaz et donc un risque d'explosion</p>

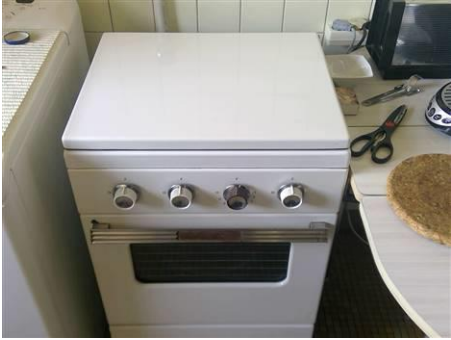
Photo n° PhGaz001 Localisation : 6ème étage - Cuisine Cuisinière (Type : Non raccordé)

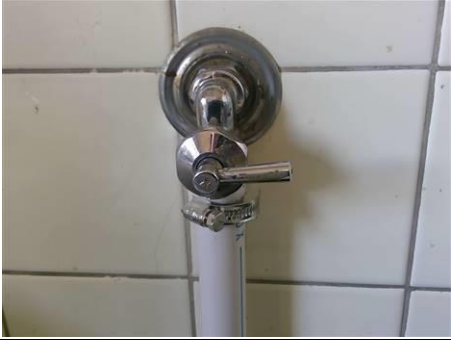
Photo n° PhGaz002 8c : au moins un robinet de commande d'un appareil alimenté en gaz de réseau est muni d'un about portecaoutchouc non démontable (6ème étage - Cuisine) Le matériel n'est pas autorisé

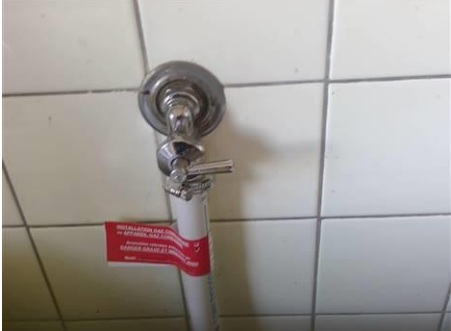
Photo n° PhGaz002 8c : Mise en place du DGI
