II - Le déroulement de la mission

VI - État descriptif et disposition

1- La maison du 29 rue du Puits Vieux

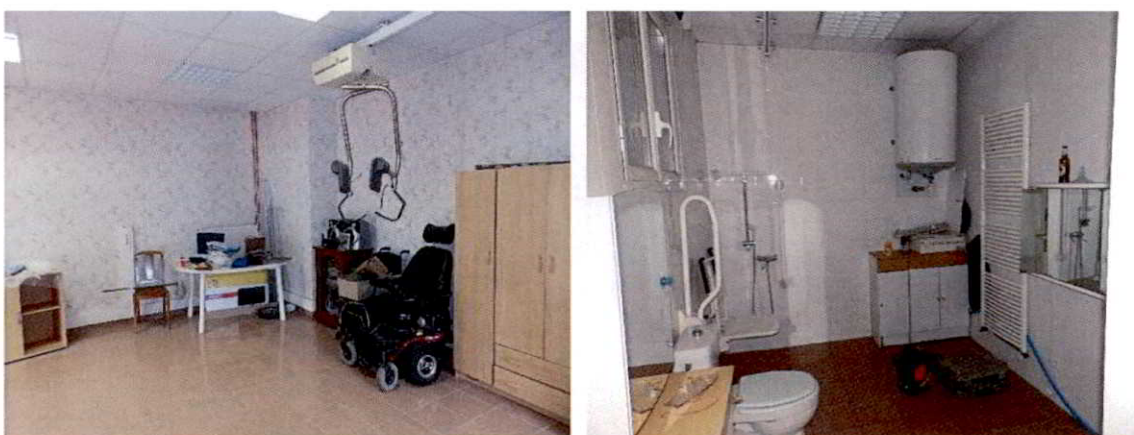
Etage

Pièces aménagées pour personne handicapée

Hormis les deux pièces pour personne handicapée qui ont été aménagées dans un bloc indépendant sous la mezzanine du hangar, la vétusté est la conséquence de l'absence de résidents depuis de nombreuses années. Nous n'avons pas remarqué d'odeur de moisissure dans cette maison ancienne preuve de l'absence d'humidité destructrice.
