DOSSIER DE DIAGNOSTIC TECHNIQUE

Numéro de dossier : DDT_15692_ARNAUD-
Date du repérage : CROZAT_LYON 06
18/11/2020

Adresse : **13 Cours Lafayette**
Commune : **LYON**
Département : **69006**
Désignation et situation du ou des lots de copropriété : **Un appartement Lot numéro NC,**
Locataire : **Représenté par l'Etude 1629 - Mme ARNAUD-CROZAT Micheline**

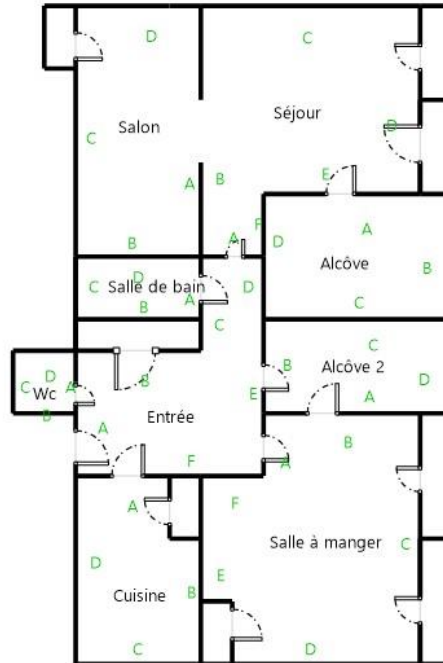
7.1 - Annexe - Schéma de repérage

**Planche (croquis) de repérage technique effectué par le cabinet : ANAPLOMB, auteur : AUPLAT Alexandre
Dossier n° DDT_15692_ARNAUD-CROZAT_LYON 06 du 18/11/2020
Adresse du bien : 13 Cours Lafayette (NC) 69006 LYON**

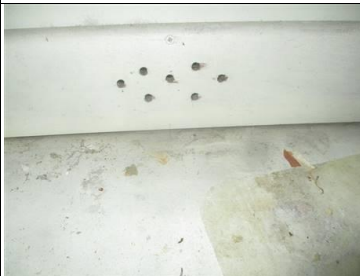
C.14 - 19.2 Ventilation du local - Amenée d'air	A2	La section de l'amenée d'air du local équipé ou prévu pour un appareil d'utilisation est manifestement insuffisante (section d'orifice ou nombre de modules). (Table de cuisson ROSIERES nv) Remarques : (Cuisine) Risque(s) constaté(s) : Risque d'intoxication au monoxyde de carbone (CO) causée par une mauvaise combustion

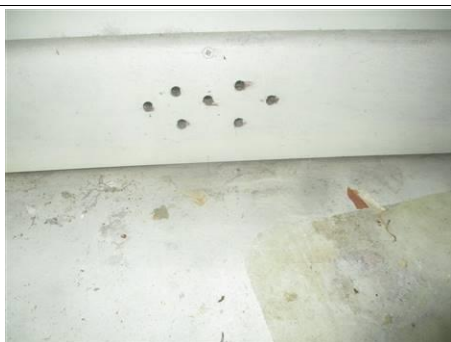
Photo n° PhGaz001

19.2 : La section de l'amenée d'air du local équipé ou prévu pour un appareil d'utilisation est manifestement insuffisante (section d'orifice ou nombre de modules). (Cuisine)

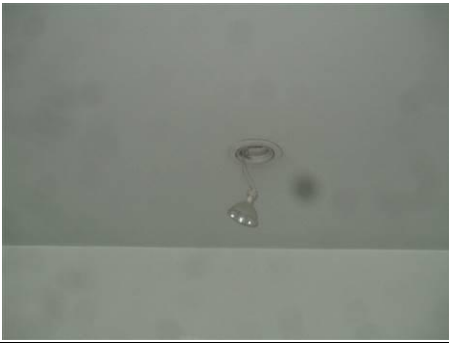
<p>Photo PhEle005 Libellé de l'anomalie : B8.3 a L'installation comporte au moins un matériel électrique vétuste. Commentaire : Ancien TGBT non alimenté</p>

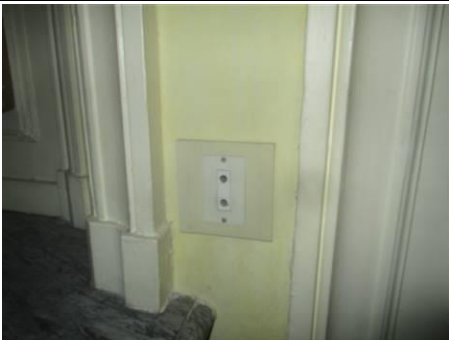
<p>Photo PhEle006 Libellé de l'anomalie : B6.3.1 a Local contenant une baignoire ou une douche : l'installation électrique ne répond pas aux prescriptions particulières appliquées à ce local (adéquation entre l'emplacement où est installé le matériel électrique et les caractéristiques de ce dernier – respect des règles de protection contre les chocs électriques liées aux zones).</p>

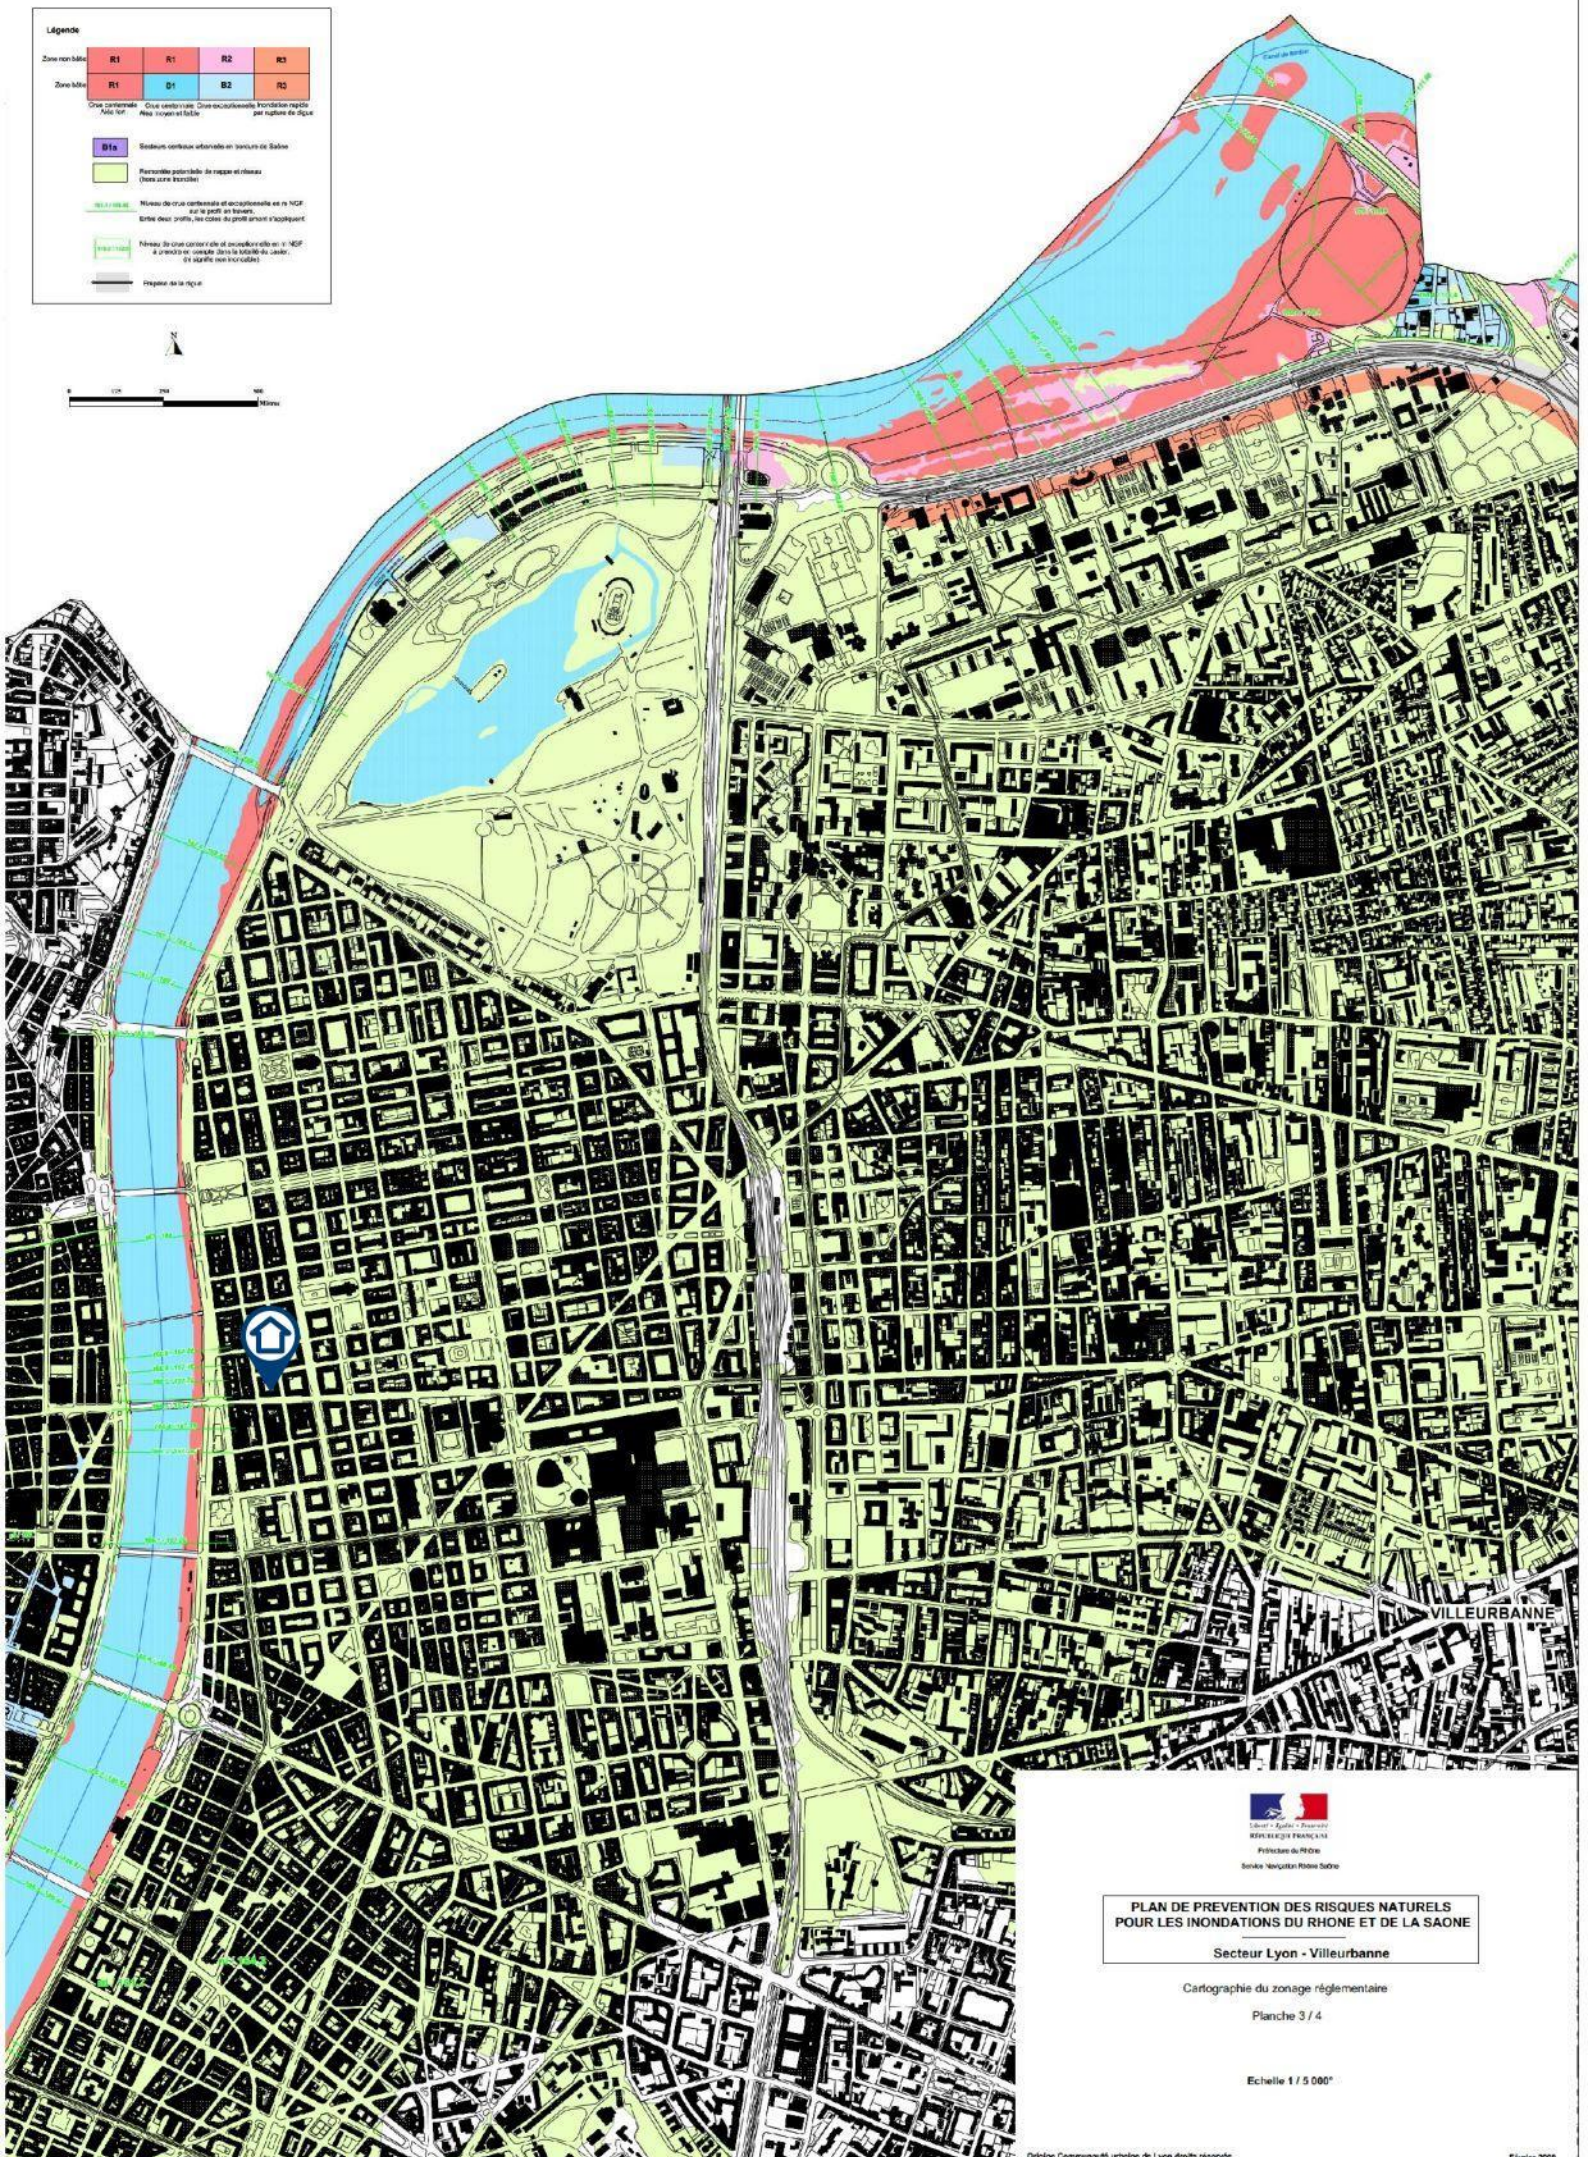
**PLAN DE PREVENTION DES RISQUES NATURELS
POUR LES INONDATIONS DU RHONE ET DE LA SAONE**

Secteur Lyon - Villeurbanne
