ANAPLOMB

DOSSIER DE DIAGNOSTIC TECHNIQUE

Numéro de dossier : DDT_16150_SUCCESSION_LYON 07
Date du repérage : 21/01/2021

Adresse : **12 Rue de l'Annonciade**
Commune : **LYON**
Département : **69001**
Désignation et situation du ou des lots de copropriété : **Appartement au 2ème étage Lot numéro : NC,**
Locataire :

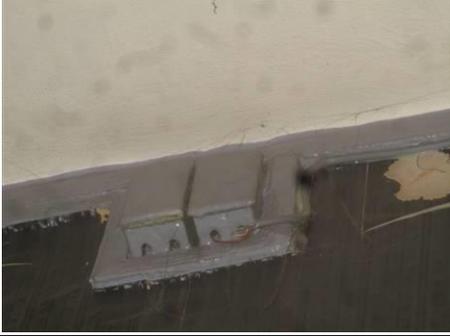
<p>Photo PhEle001 Libellé de l'anomalie : B4.3 b Le type d'au moins un fusible ou un disjoncteur n'est plus autorisé (fusible à tabatière, à broches rechargeables, coupe-circuit à fusible de type industriel, disjoncteur réglable en courant protégeant des circuits terminaux).</p>

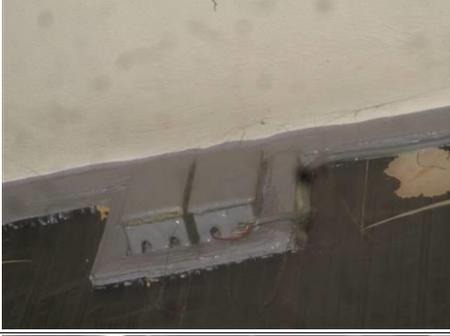
<p>Photo PhEle002 Libellé de l'anomalie : B4.3 e Le courant assigné (calibre) de la protection contre les surcharges et courts-circuits d'au moins un circuit n'est pas adapté à la section des conducteurs correspondants. Commentaire : Tabatières</p>

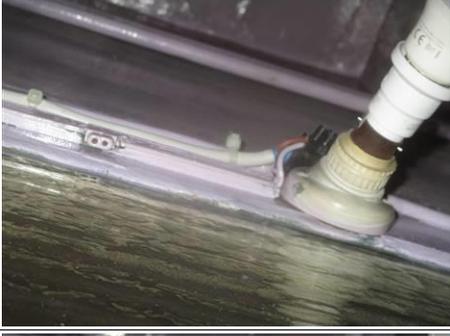
<p>Photo PhEle003 Libellé de l'anomalie : B7.3 a L'Enveloppe d'au moins un matériel est manquante ou détériorée. Commentaire : Divers</p>

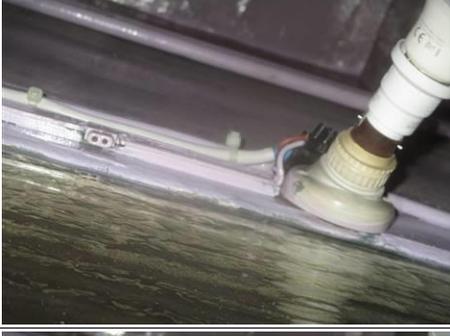
<p>Photo PhEle004 Libellé de l'anomalie : B8.3 e Au moins un conducteur isolé n'est pas placé sur toute sa longueur dans un conduit, une goulotte ou une plinthe ou une huisserie, en matière isolante ou métallique, jusqu'à sa pénétration dans le matériel électrique qu'il alimente. Commentaire : Divers</p>

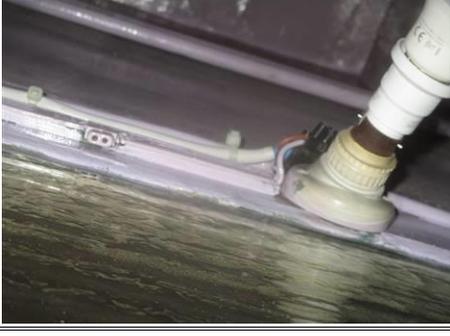
<p>Photo PhEle005 Libellé de l'anomalie : B7.3 d L'installation électrique comporte au moins une connexion avec une partie active nue sous tension accessible. Commentaire : Divers</p>

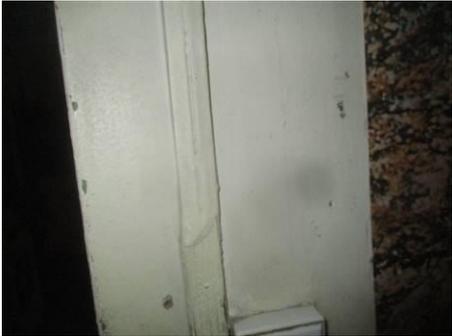
<p>Photo PhEle006 Libellé de l'anomalie : B8.3 a L'installation comporte au moins un matériel électrique vétuste. Commentaire : Divers</p>

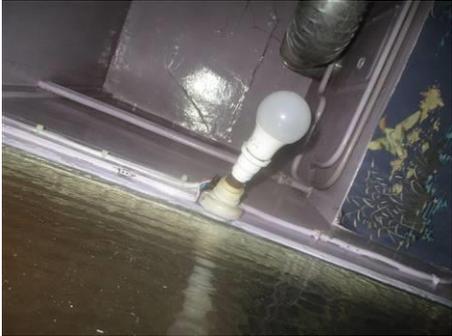
<p>Photo PhEle006 Libellé de l'anomalie : B8.3 a L'installation comporte au moins un matériel électrique vétuste. Commentaire : Divers</p>

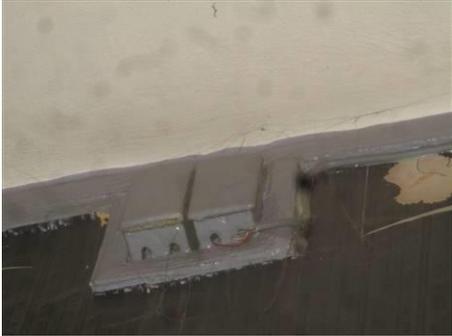
<p>Photo PhEle006 Libellé de l'anomalie : B8.3 a L'installation comporte au moins un matériel électrique vétuste. Commentaire : Divers</p>

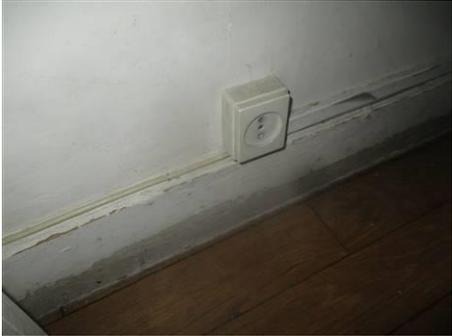
<p>Photo PhEle007 Libellé de l'anomalie : B3.3.6 a1 Au moins un socle de prise de courant ne comporte pas de broche de terre.</p>
