DOSSIER DE DIAGNOSTIC TECHNIQUE

Numéro de dossier : DDT_16498_SERVICE_GIVORS

Date du repérage : 08/03/2021

Adresse : **21 Chemin des Cornets**
Commune : **GIVORS**
Département : **69700**
Désignation et situation du ou des lots de copropriété : **Maison Lot numéro : NC,**
Locataire :

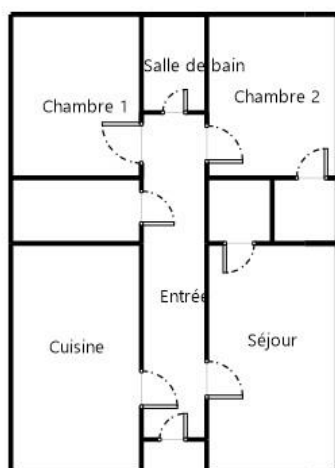
ZPSO-001 - Plaques en fibres-ciment (y compris plaques « sous tuiles »)
Score AC2

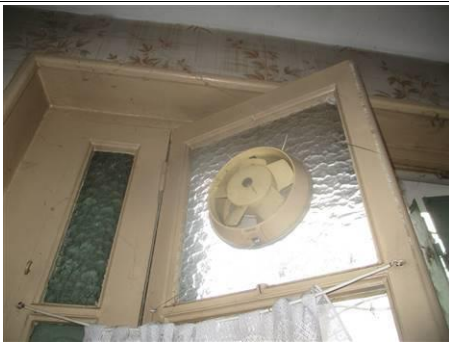
Photo n° PhGaz001

20.4 : Le dispositif de la sortie d'air du local équipé ou prévu pour un appareil d'utilisation est obturable. (Cuisine)

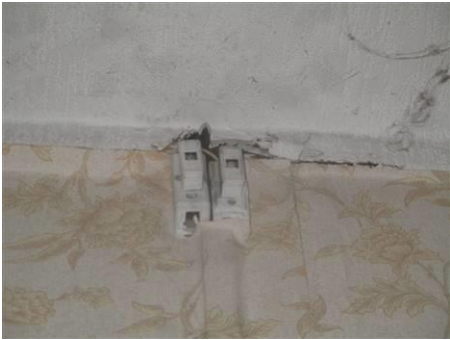
<p>Photo PhEle001 Libellé de l'anomalie : B4.3 b Le type d'au moins un fusible ou un disjoncteur n'est plus autorisé (fusible à tabatière, à broches rechargeables, coupe-circuit à fusible de type industriel, disjoncteur réglable en courant protégeant des circuits terminaux).</p>

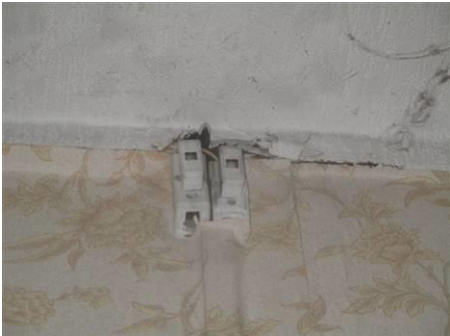
<p>Photo PhEle002 Libellé de l'anomalie : B8.3 a L'installation comporte au moins un matériel électrique vétuste.</p>
